# Zastosowanie sztucznej inteligencji w diagnostyce samochodowej

Case study: Seat Toledo 2, 1.9 TDI ASV

Diagnostyka OBD2 z użyciem narzędzi AI

Praca zaliczeniowa

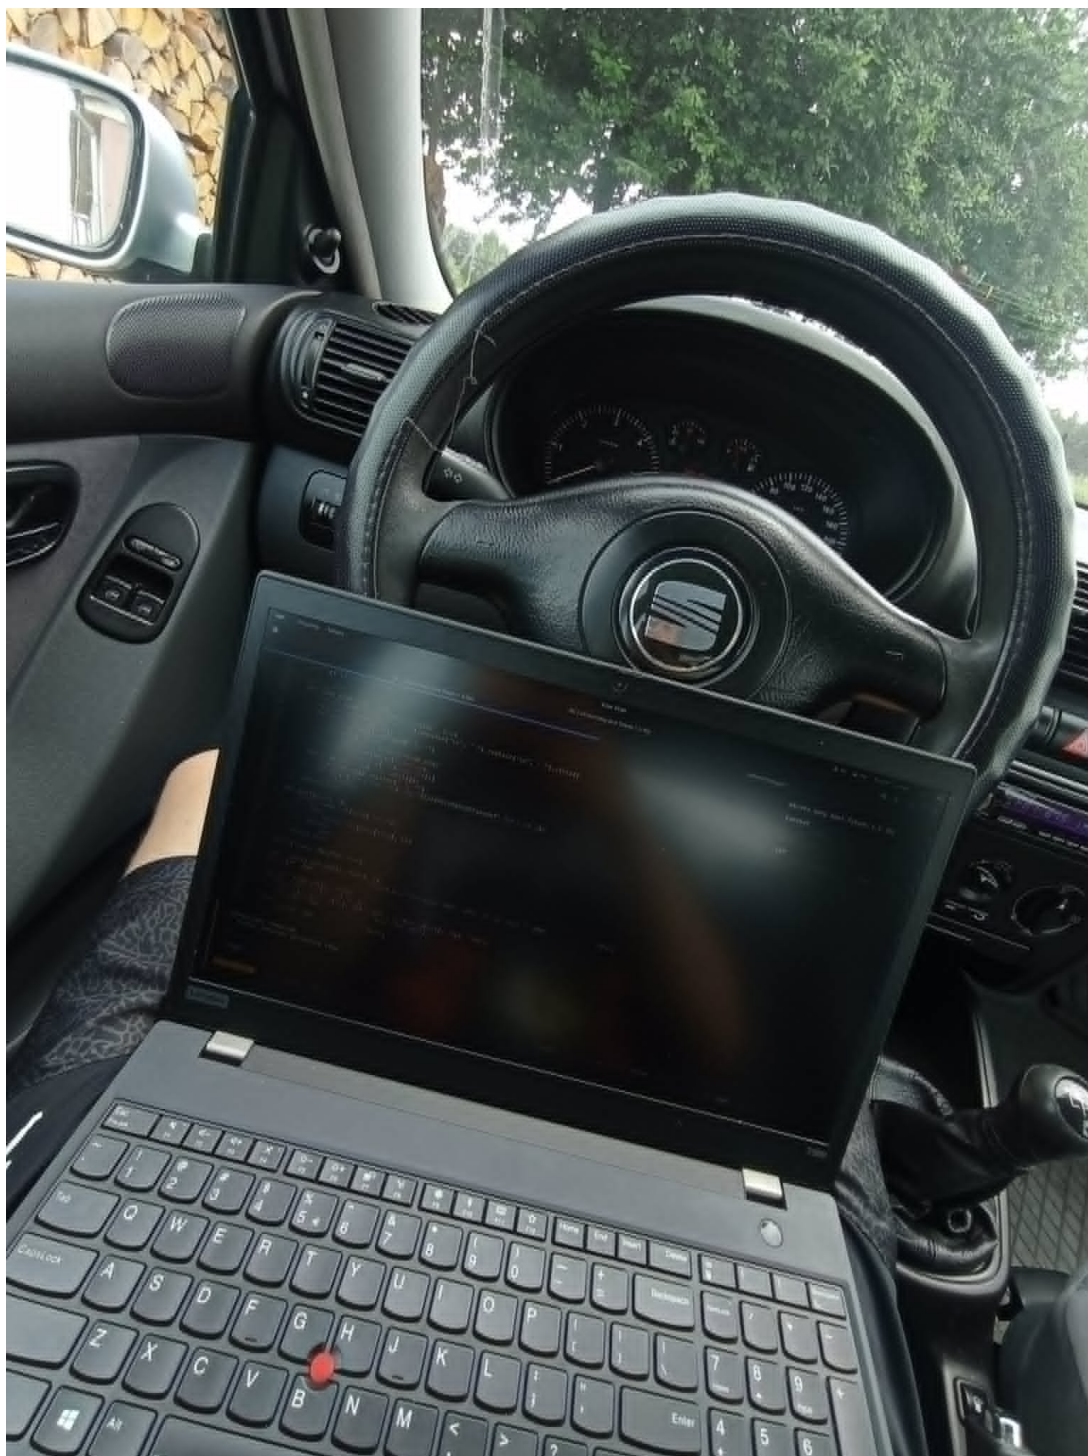
Figure 1: Diagnostyka w terenie – laptop z interfejsem ELM327 i podglądem danych OBD2
