# 钟山区荷城街道六盘水市中心城区东部片区 城市内涝综合治理项目“11·8”一般 车辆伤害事故调查报告

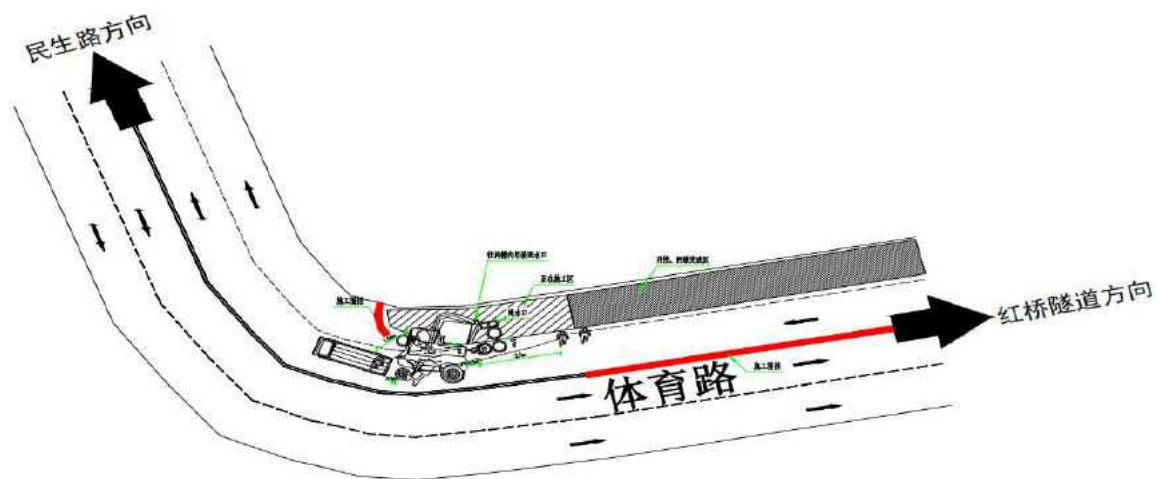
事故现场平面图

某某分别在货车上和地面辅助卸料。吊运过程中，挖掘机顺时针方向旋转时，突然向右侧倾，将从挖掘机大臂下横穿的杨某挤压在旁边的水泥预制井筒上，造成其胸部受伤。

YS85W 轮胎式挖掘机从材料货车上将钢筋混凝土雨水口（俗称“雨篦子”，规格：1700mm\*600mm\*800mm，重量：930kg）吊运至地面。在吊运过程中，被吊的钢筋混凝土雨水口的重量已超出远山轮胎式挖掘机（型号：YS85W）的载重量<sup>5</sup>，挖掘机顺时针方向旋转时突然向右侧倾，将违规<sup>6</sup>从挖掘机大臂下横穿的杨某挤压在旁边的水泥预制井筒上，造成其胸部受伤，后经抢救无效死亡。
