## 西湖童歌自助小火锅“10·12”一般触电事故调查报告

南昌市西湖区人民政府事故调查组  
2025年11月

项目名称：南昌中山路天虹商场8楼8FA003铺装饰装修。

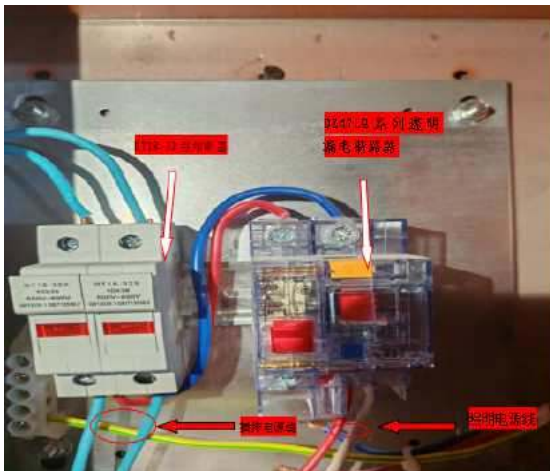
图（1）

1. 南昌中山路天虹商场8楼8FA003铺施工临时用电配电箱从RT18-32X型熔断器底座接出两路电源，其中一路电源接入DZ47LE系列透明漏电断路器后接照明电源线，另外一路电源直接串联的插排使用如图（1）所示

2. 现场勘查分析：施工现场临时用电总配电箱开关由熔断器和漏电断路器组成，从漏电断路器接出的电源供照明电源，从熔断器接出的线路供串联插电源，串联的插座不带漏电保护功能，现场作业的4架金属楼梯梯角均缺失绝缘脚垫。

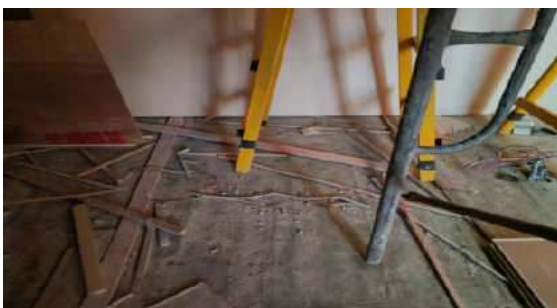
2. 施工现场登高作业4架金属人字梯梯脚缺失绝缘脚垫，如图（2）所示。

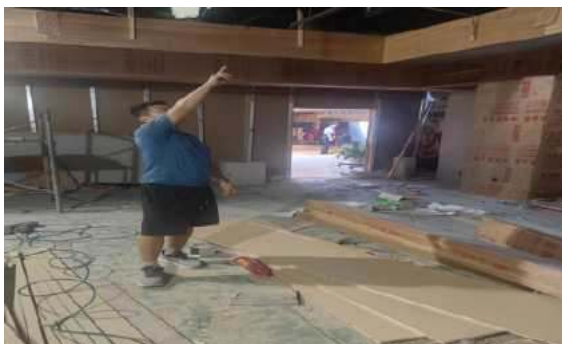
图（3）

3. 现场工人指认张某平触电作业位置如图（3）所示。

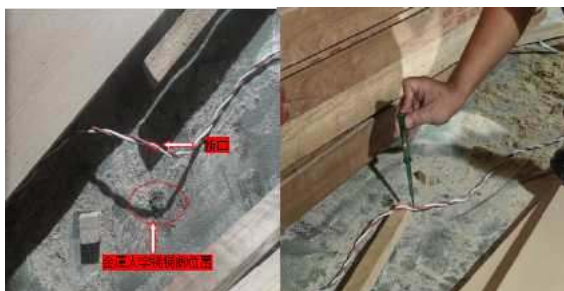
图（4）

4. 张某平登高作业的正下方的花线有明显断口，经送电后检测，该处漏电。结合现场编织袋破损位置和花线断口位置情况，符合金属人字梯梯脚压破所形成，综合判定事发时张某平登高作业用的金属人字梯梯脚正好压破串联插排的电源线，如图（4）所示。

重新恢复供电，用电笔检测现场天花板金属龙骨架带电情况，电笔氖管指示灯未亮起，排除作业上方漏电的可能。用电笔检测现场串联插排的电源线带电情况，现场检测到金属人字梯压住花线位置时，电笔氖管指示灯亮起，显示该处漏电，进一步查看花线漏点，花线的已明显断口，且通过带电导体接入花线破损处，熔断器开关未断开。

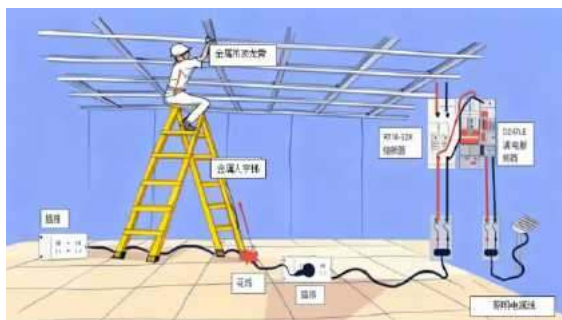
联插排的电源由熔断器接出，熔断器对漏电不起保护作用，致使张某平持续触电，是该起事故发生直接原因。

4. 综合现场勘察、询问现场有关人员，事发时，张某平作业位置、现场电源线路走向图如图所示。
