# 天津源弘盛机械有限公司

## “3·26”一般生产安全事故调查报告

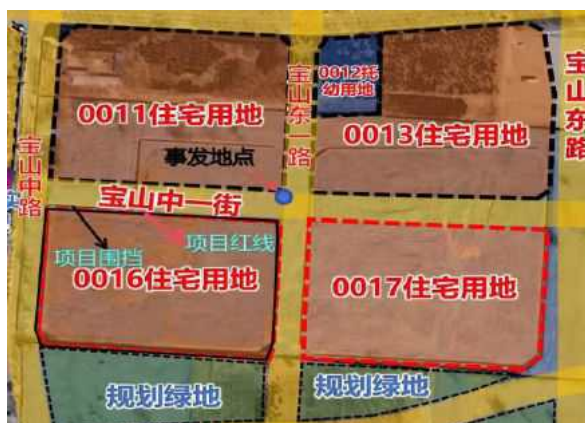
图 1

事故地点位于海淀区四季青镇宝山中路东侧 HD00-1412-0016 地块项目红线外北侧规划道路上（如图 1）。现场有一辆货车和一辆汽车吊，货车车头朝西，汽车吊车头朝东，两车车尾相对。货车车牌号为京 CRD766，后车厢承载平台（包括折叠尾板）长约 5.7 米，宽约 2.5 米。车尾底部有一个可伸缩升降的 T 型拖臂，旁边地面上有两块木方（垫块）和一个操控 T 型拖臂的无线遥控器。车厢承载平台前端有两个相同的塔吊标准节（如图 2、3），发生滑落将人员砸压的标准节被转移至车厢北侧地面放置。现场的 3 个标准节型号均为 WA7015-10E 型 200t.m，单个标准节长 2 米、宽 2 米、高 3.3 米，重 1.61 吨。经测量，3 个标准节总长度超出车厢长度约 0.5 米。

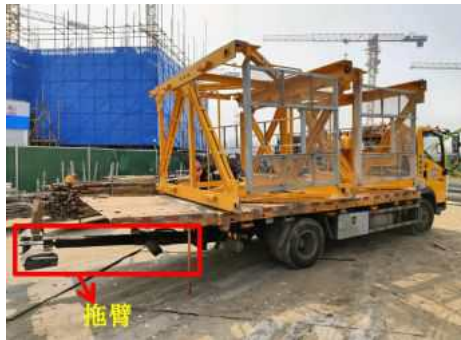
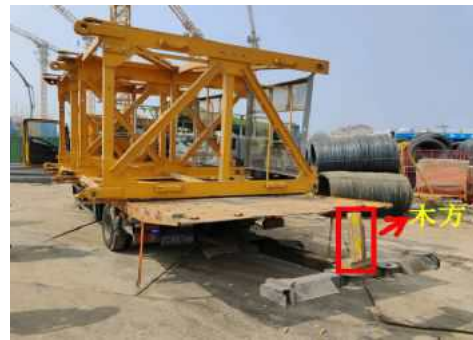
经查，吴\*\*取得 C1 车辆驾驶资格证，具备驾驶轻型载货专项作业车资格。涉事 3 节塔吊标准节总重约 4.83 吨，货车核定载重量为 1.5 吨，超重装载造成超出车厢承载平台 0.5 米的最后一节标准节稳定度下降，受到外界扰动发生滑落。

货车司机吴\*\*安全意识淡薄，在核定载重量 1.5 吨的货车上装载总重约 4.83 吨的 3 节塔吊标准节，无视超过车厢长度约 0.5 米的最后一节标准节稳定度下降的隐患，蹲在车尾后方通过无线遥控器一边操控 T 型拖臂升降，一边向 T 型拖臂和标准节之间放置木方。最后一节标准节受 T 型拖臂液压系统工作时产生的车身抖动影响，失稳从尾板滑落至地面，将吴\*\*砸压，造成事故。

天津源弘盛公司要深刻吸取事故教训，根据本单位生产经营特点依法制定塔吊标准节装卸车的安全操作规程；加强对运输作业中货车司机的培训和交底；加强对塔吊部件装卸车现场的管理和隐患排查，及时发现并消除车辆超载，且塔吊标准节超出车厢长度易滑落的隐患；依法履行危险因素告知义务，避免类似事故再次发生。
