# 安顺西秀贵州申元种猪养殖有限公司

## “7·21”一般淹溺事故调查报告

编制单位：安顺西秀贵州申元种族养殖有限公司

编制时间：2025 年 12 月 19 日

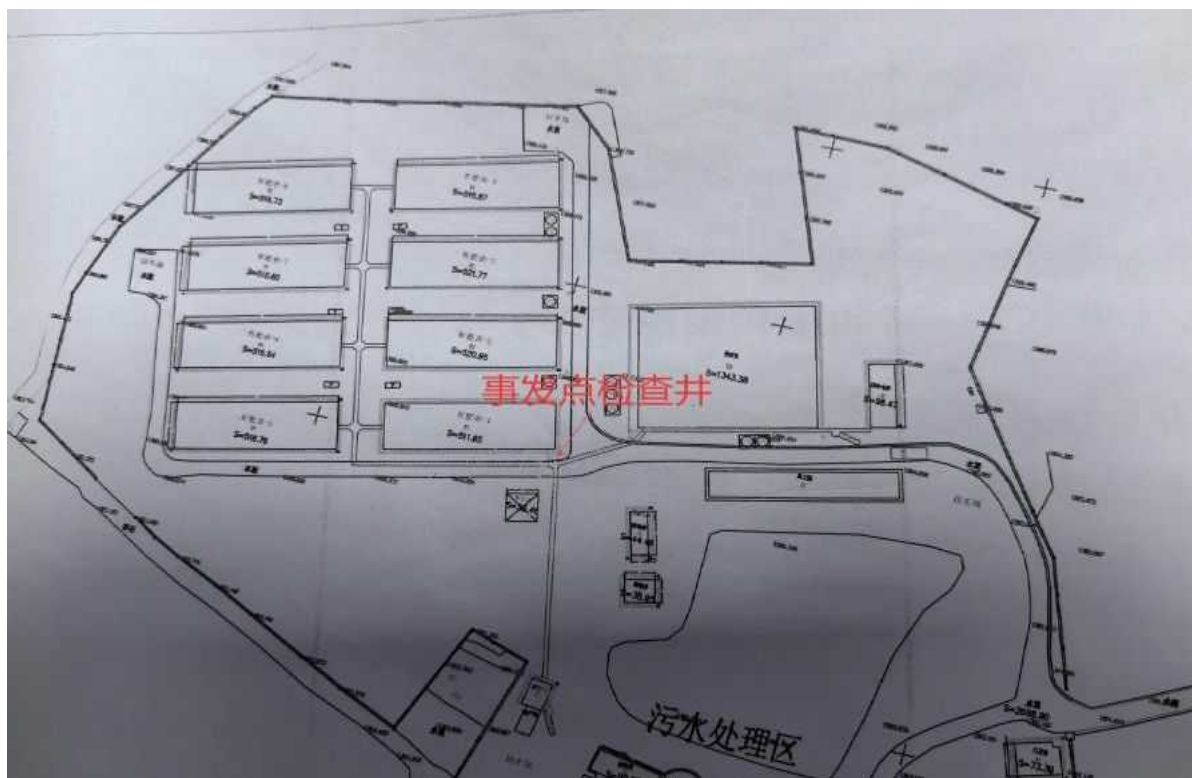
图 1: 1 号养殖区平面图

事故发生地位于贵州省安顺市西秀区大西桥镇狗场屯村贵州申元种猪养殖有限公司养殖场1号养殖区内，事发1号检查井（系地下检查井）为贵州申元种猪养殖有限公司养殖场排粪污修建的排污管道检查井，检查井右侧为1号养殖区1号育肥舍进猪通道，左侧是宽4.7米的场区道路，检查井直径1米、深3.2米，井盖离地高15厘米（设计为2厘米），未安装防坠落装置。粪污从1号育肥舍沿场区道路向外流，事发1号检查井与下域紧邻检查井间隔15米，事发时该段排污管道处于堵塞状态，事发1号检查井旁有一台电动污水泵，系用于抽排事发检查井内的粪污。（详见图1、图2、图3）

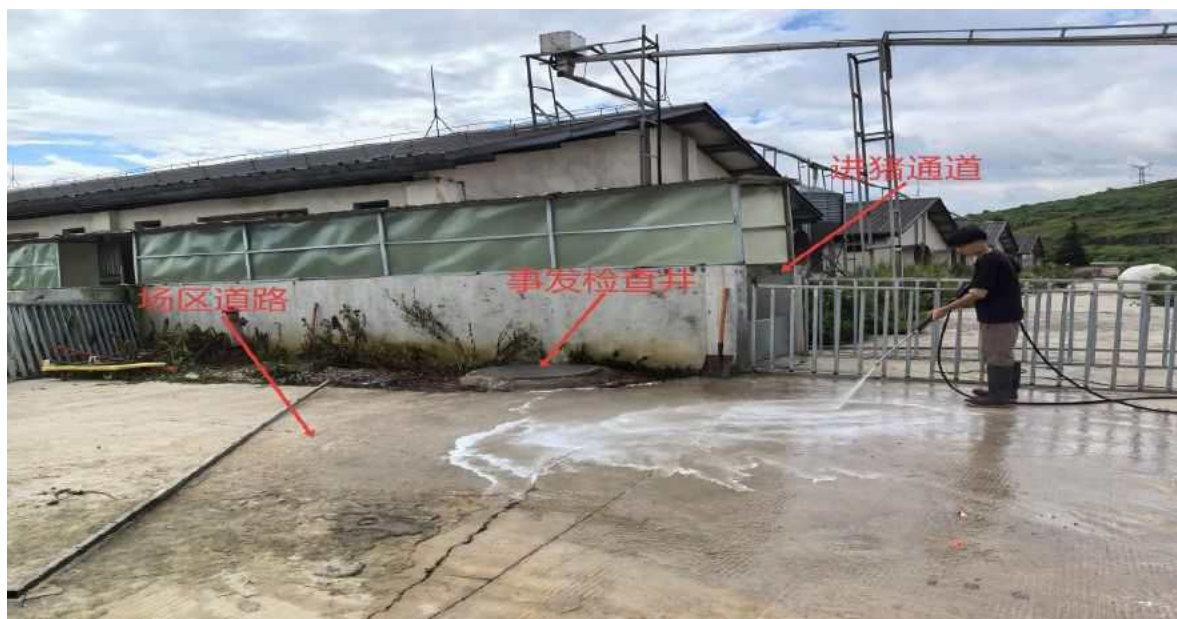
图 2：现场图

事发现场为有限空间作业场所，且现场只有一台水泵，未设置防止掉入检查井的围栏、防护网等物理隔离措施以及有限空间作业安全告知牌和警示标志。

**（一）强化责任落实，提升安全管理水平。**贵州申元种猪养殖有限公司，要严格落实企业安全生产主体责任，建立健全并严格落实安全生产规章制度，要加强从业人员培训，切实提高从业人员操作技能以及自身安全防范意识，要强化隐患排查治理，针对行业特殊情况，充分利用科技手段切实提高隐患排查治理水平。要严格落实特殊作业管理规定，特别是有限空间作业管理规定，严格落实作业前、作业中、作业后的技术防范措施。要充分研判分析本单位可能存在的风险隐患，有针对性的制定管理措施，从源头上加强管理，将事故消除在萌芽状态。
