# 大兴星牌健康科创园项目“5·17” 一般高处坠落事故调查报告

大兴区事故调查组

2025 年 8 月

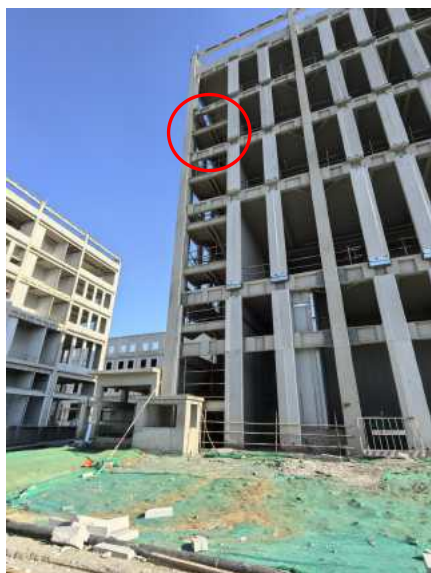
图 1 事发位置

1#生产车间位于事发项目北门西南侧，车间整体为钢架结构，车间东北侧为楼梯间（见图 1），事故发生在 4 层与 5 层之

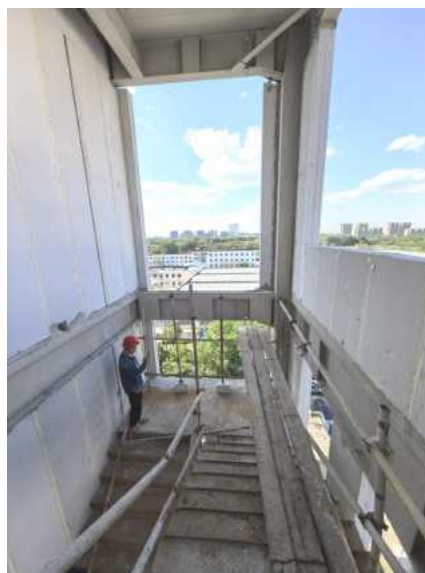
图 2 楼梯拐角情况

间楼梯拐角处（见图 2），拐角处北侧有一横梁，长约 3 米，宽约 0.2 米，高约 0.6 米，横梁下沿距离楼梯平台约 1.6 米，距离地面约 22 米，横梁上方东侧摆放一把斧子（见图 3）；北侧横梁下方为防护栏杆，横向有 2 根钢管，上方钢管距离平台约 1.24 米，距离上方横梁距离约 0.36 米，2 根钢管之间的距离约 0.84 米，竖向有 2 根钢管，东侧钢管距离东侧墙体约 1.1 米，西侧钢管距离西侧墙体约 0.69 米，2 根钢管之间距离约 0.92 米；拐角东侧有 3 块脚手板搭建的作业平台，脚手板北侧放在防护栏杆上，南侧放在通向 5 层的第 8 级台阶上，脚手板距离横梁上沿约 0.9 米（见图 4）；北侧横梁墙体外侧焊接一个三角铁支架（见图 5）；楼梯间北侧下方有一通风竖井，长约 2.4 米，宽约 1.23 米，高约 2.1 米；通风竖井北侧地面上散落安全帽、盒尺、布鞋等物品（见图 6）。

方式 1：1#生产车间 4 层与 5 层之间楼梯拐角处北侧未按要求设置临边防护<sup>[1][2]</sup>，杨某某站在拐角位置，其身体需要探出北

侧防护杆完成测量作业。

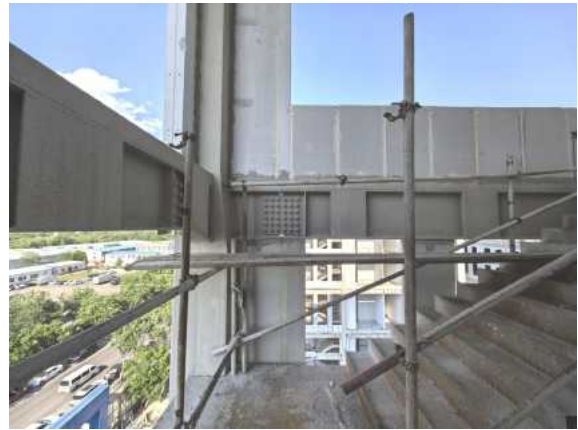
图 4 脚手板情况

方式 2：楼梯拐角东侧搭建脚手板，杨某某站在脚手板上，需要跨过北侧横梁完成测量作业，以脚手板为作业平台，其北侧未按要求设置临边防护。

综上，杨某某采取方式 1 或者方式 2 作业，其作业位置的防护措施均不符合要求，导致杨某某采取不安全的方式进行测量作业，为事故发生埋下隐患。

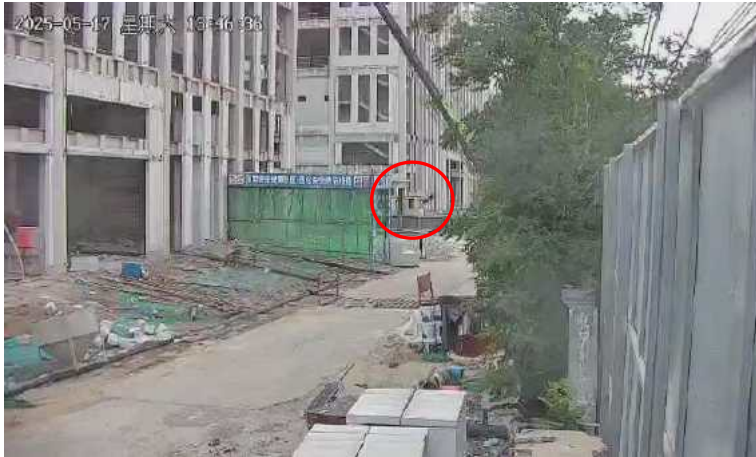
图 7 工人坠落时情况（监控截图）

2025 年 5 月 17 日 12 时左右，徐西路小组到达 1#生产车间施工现场，杨某某独自到楼上寻找测量点位，通过电话将测量数据告知徐西路，徐西路在一层负责记录。13 时 30 分左右，杨某某到达 1#生产车间 4 层与 5 层之间楼梯拐角处，开始测量 1#生产车间北侧外墙角铁位置的尺寸。根据监控视频显示：13 时 46 分，杨某某坠落至一层通风竖井顶部（见图 7）后反弹至地面（见

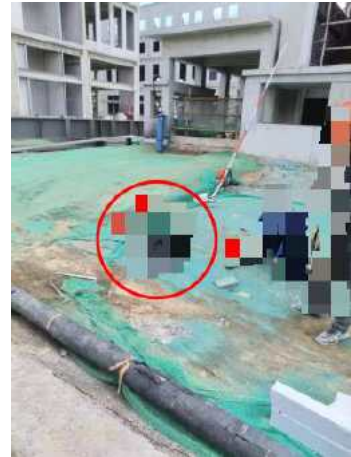
图 8 工人坠地情况

图 8)。徐西路听到杨某某叫声后赶到 1#生产车间北侧，看到杨某某侧躺在空地上便拨打了 110 报警。班组长李天从门卫室出来到达事发现场，拨打了 120，120 到场后将杨某某送至大兴区人民医院救治。
