# 湖南长沙“4·29”特别重大 居民自建房倒塌事故调查报告

国务院调查组

2023 年 5 月

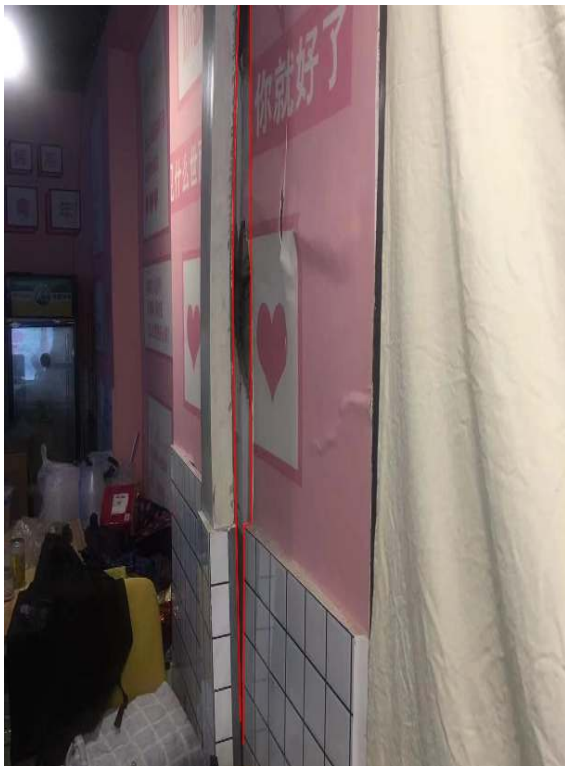
2022 年 4 月 28 日 20 时许，涉事房屋二层餐饮店工作人员发现东侧一混凝土柱及附近墙面瓷砖脱落、抹灰开裂、根部混凝土被压碎，钢筋暴露并弯曲；29 日 10 时 15 分，二层一根支顶槽钢（2019 年 7 月因二层混凝土柱出现裂缝，房主自购 2 根槽钢进行支顶加固）严重变形（图 1），与墙面间隙约 50 毫米（图 2）；11 时 50 分许，房主吴治勇外出购买建筑材料准备再次加固；12 时 19 分，一层与二层圈梁的东南角外墙面掉灰，砖头裸露并往外挤，外墙开始变形，现场邻居和村民小组长劝说房主吴奇生撤人，但劝阻无效；12 时 21 分，二层餐饮店东侧墙壁发出异响，天花板及东侧外墙有物体掉落，店长随即催促店内 2 名工作人员、3 名用餐人员离开；12 时 24 分，房屋整体“下坐”式倒塌，历时 4 秒。

图 1 事发前夕二层餐馆员工拍摄的照片

3. 对重大安全隐患未有效处理。2019年7月，二楼东墙混凝土柱出现网状裂缝、最长0.6米，房主在龙天恺的建议下，自购2根槽钢进行支顶加固，但并没有彻底消除安全隐患。2022年3月，又相继出现支顶槽钢变形、墙面瓷砖脱落、支顶槽钢变形加剧，房主均未作处理。4月12日，湖南湘大工程检测有限公司受涉事房屋内的旅馆经营者委托，未带任何检测仪器，仅拍照即完成所谓“检测”，13日为旅馆出具了虚假的安全性鉴定

4. 未采取紧急避险疏散措施。在事发前 2 个多小时，二层支顶槽钢弯曲变形加剧、达到 50 毫米左右，出现倒塌征兆，特别是事发前 30 多分钟龙天恺应房主要求现场查看后提出“房子危险不能住人了”，房主吴奇生提出还继续加固，未组织撤离房屋内就餐、居住等人员；事发前 5 分钟，面临重大倒塌风险，有人大喊“赶快走，楼房要塌了！”但房主吴奇生还说“没事”，拒不听从劝告，仍未立即通知撤离，错失了屋内人员逃生、避免重大人员伤亡的最后时机。

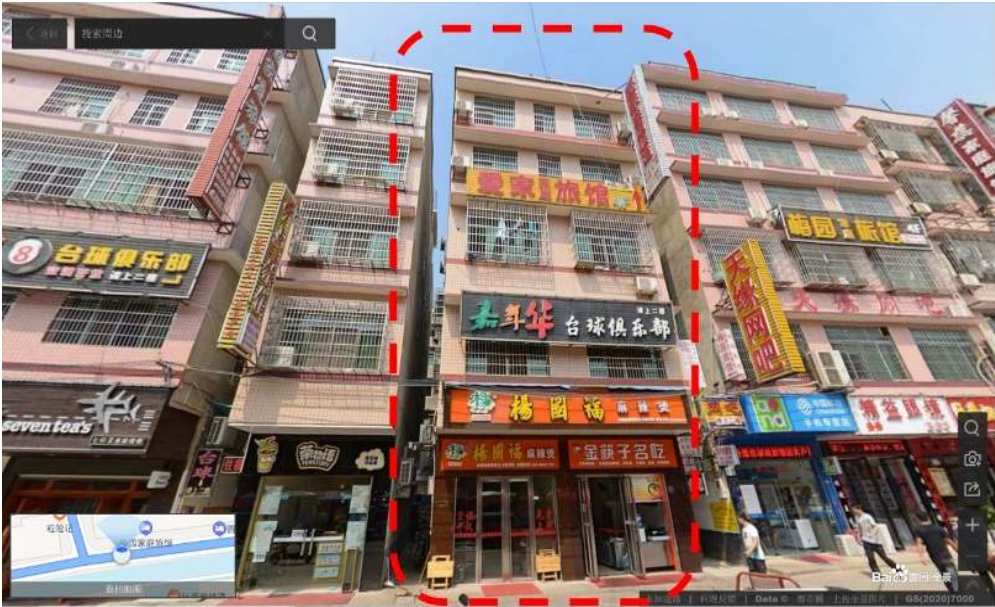
1. 违法违规建设的原五层房屋质量先天不足。2003年房主在分得的安置重建地上建设了一栋三层房屋。2012年7月原址拆除三层并重建五层（图3），属于限额以上工程<sup>[1]</sup>，但涉事房主在未履行任何审批手续、未取得任何许可的情况下，请建筑公司退休工人龙天恺手绘设计图，房主自行采购建筑材料，由无资质的流动施工队人员任罗生组织施工。房屋部分采用自拌混凝土，砂石含泥量大、强度低，其中二层东侧3根柱的混凝土最低抗压强度仅为4.3兆帕（远低于当时国家标准<sup>[2]</sup>）；一层、二层墙体砌筑砂浆抗压强度仅为0.4兆帕（远低于当时国家标准<sup>[3]</sup>）；房屋采用砌体结构<sup>[4]</sup>，一层为实体墙，二层至五层墙体违规<sup>[5]</sup>采用空斗墙<sup>[6]</sup>，承载能力低。

图 3 加层扩建前原自建房南向立面照片
