2025年7月14日11时06分许，阿荣旗那吉镇阿荣旗城运建设有限公司发生一般中毒窒息生产安全事故，此次事故造成1人死亡3人受伤。

经调查认定，阿荣旗那吉镇阿荣旗城运建设有限公司“7·14”一般中毒窒息事故是一起因未履行井下作业审批手续，且盲目施救造成的一般生产安全责任事故。

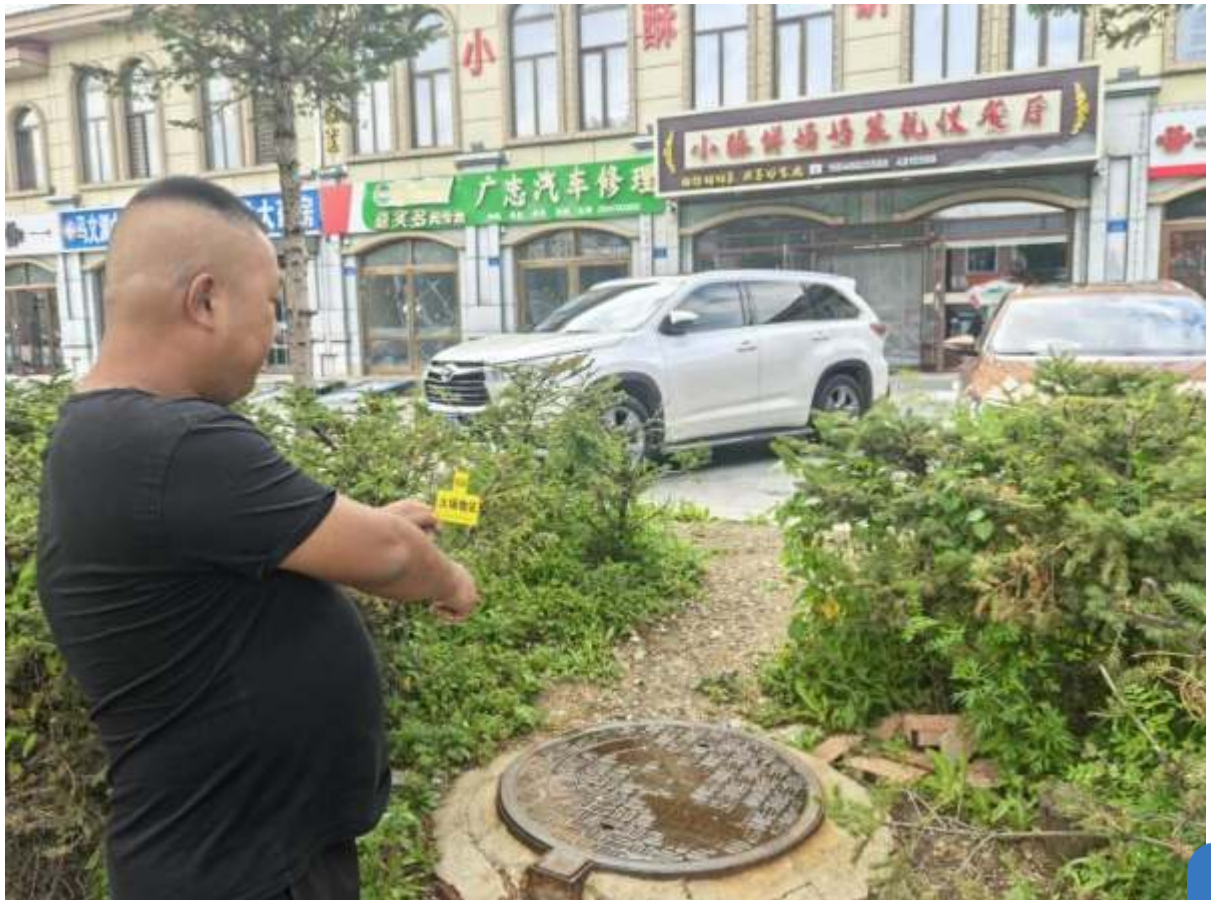
图1 事发现场污水井位置图

### **（五）事发地勘查情况**

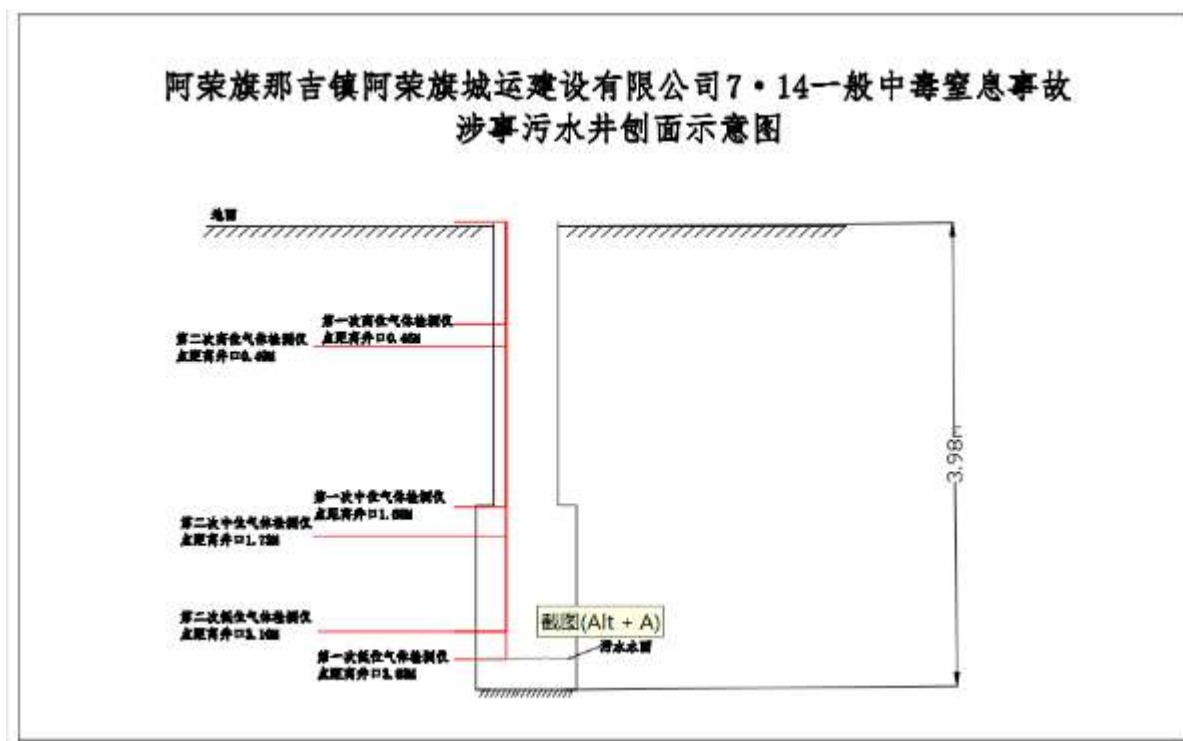
图2 事发现场污水井剖面示意图

现场气体检测采用型号为X-4 ( BX ) 的四合一气体检测仪器进行测量, 该仪器已校准, 有效期为2025年7月8日至2026年7月7日。气体检测类型和量程为CO为0-1000ppm,  $H_2S$ 为0-100ppm,  $O_2$ 为0-30%vol, $CH_4$ 为0-100%LEL。14时47分, 对该污水井下部进行检测 ( 距离井口3.63m ), 检测数据为氧气17.3%、一氧化碳0ppm、硫化氢100ppm(已达设备最大量程, 无法进一步测量)、可燃气7%; 14时50分, 对该污水井中部进行检测 ( 距离井口1.68m ) 检测数据为氧气17.7%、一氧化碳0ppm、硫化氢100ppm ( 已达设备最大量程, 无法进一步测量 )、可燃气3%; 14时53分, 对该污水井上部进行检测 ( 距离井口0.46m ), 检测数据为氧气19.2%、一氧化碳0ppm、硫化氢65ppm、可燃气0%。根据现场当事人描述结合人员是在自然通风半小时后进入的, 勘验人员在自然通风半小时后再次进行气体检测, 15时18分, 对该污水井下部进行检测 ( 距离井口3.10m ), 检测数据为氧气17.9%、一氧化碳0ppm、硫化氢100ppm ( 已达设备最大量程, 无法进一步测量 )、可燃气4%; 15时22分, 对该污水井中部进行检测 ( 距离井口1.73m ) 检测数据为氧气18.0%、一氧化碳0ppm、硫化氢100ppm ( 已达设备最大量程, 无法进一步测量 )、可燃气3%; 15时25分, 对该污水井上部进行检测 ( 距离井口0.49m ), 检测数据为氧气20.9%、一氧化碳0ppm、硫化氢29ppm、可燃气0%。

根据哈尔滨大工司法鉴定中心出具的《司法鉴定意见书》（哈大工（2025）病司鉴定字320号）显示，死者许\*军符合因污水井下沼气中毒，继发弥漫性肺泡性肺炎、支气管炎、弥漫性肝细胞变性坏死、肾小管变性坏死、感染脾，导致呼吸、循环功能衰竭死亡。

涉事企业要强化安全生产红线意识，真正落实安全生产主体责任，严格按照《中华人民共和国安全生产法》等法律法规、部门规章的规定，合法经营、守法经营。要根据企业自身实际情况建立健全安全生产责任制和安全生产规章制度，强化对危险作业的管理，完善有限空间作业审批流程，严格遵守“先通风、再检测、后作业”要求，全面构建安全风险分级管控和隐患排查治理双重预防机制，健全风险防范化解机制，根据企业改制后自身特点和管理实际编制生产安全事故应急预案等制度机制。要强化事故案例警示教育，采取强有力的措施，彻底整改消除企业存在的危险作业管理不到位、安全生产管理制度制定不到位、安全管理制度执行不到位、从业人员未经安全教育培训即上岗等诸多安全隐患问题，确保企业安全生产、人民群众生命安全。
