# 天全喇叭河湖南泰嘉电力建设有限公司

## “8·15”一般坍塌事故调查报告

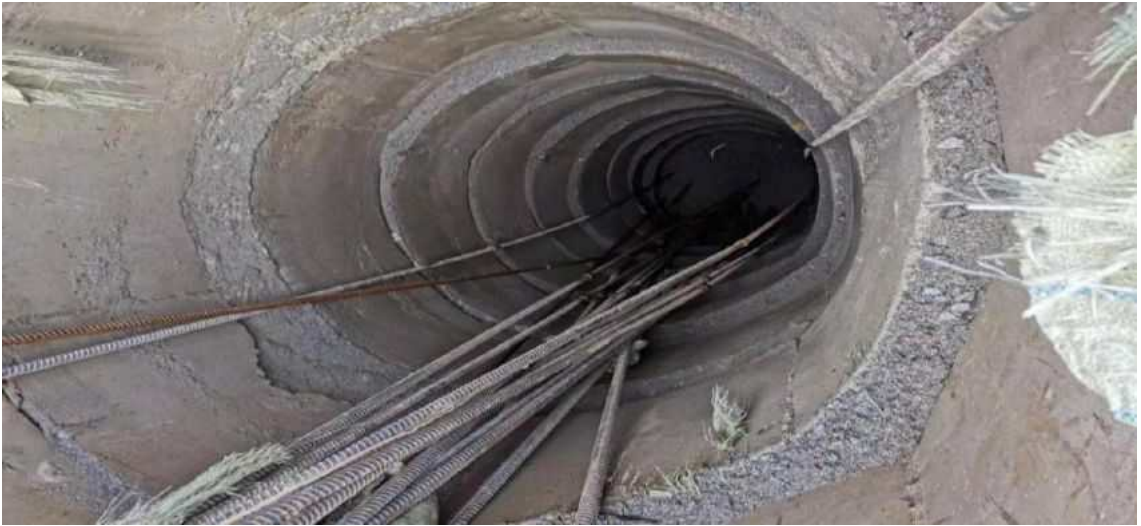
4R019 号塔共有 A、B、C、D 四个基坑，D 基坑区域位于近山顶陡峭斜坡处，地形坡度约  $30 \sim 40^\circ$ ，该施工场地与山脚相对高差约 200 米，仅有步行小路通达现场，物料采用索道运输；D 基坑桩孔直径 1.8 米，深 12.6 米，该桩孔于 8 月 8 日已挖好，钢筋已放到孔内，暂未绑扎，事发时孔口无盖板。

图 1 4R019 号塔 D 基坑基础桩照片

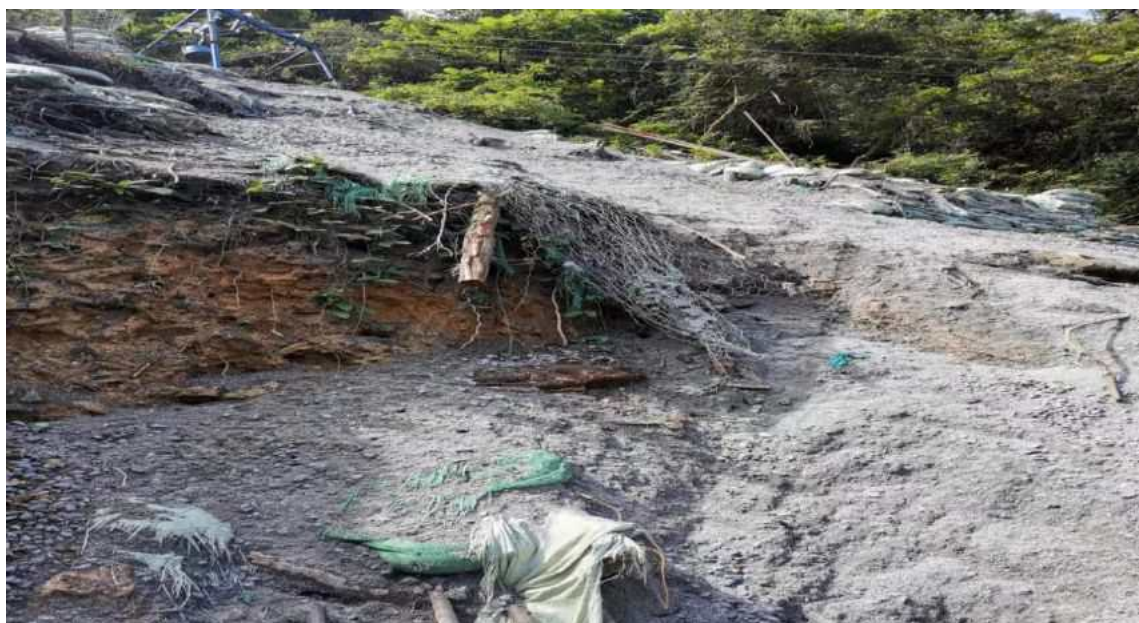
砂石料为浇筑桩基础所用材料，湖南泰嘉公司为满足施工需求，将搅拌混凝土所需的砂石料由索道运输至施工场地后临时堆放于 4R019 号塔 D 基坑上方陡峭斜坡区域，堆积坡度约  $35^\circ$ ，下方采用砂袋进行了临时支挡，以便后期浇筑时方便搅拌混凝土。砂石料自上方卸料后自然堆砌，砂料和石料混堆，堆砌坡度为其自然休止角，未经修整压实，结构松散，堆放砂石料之前未对斜坡进行清表与修整，仅在支挡砂

袋基础位置进行了简易开挖平整，基础埋深不足，砂石料及砂袋整体稳定性低。在 8 月 9 日至 12 日期间多次降雨情况下，土体容重增加，强度降低，稳定性接近临界状态，事发时罗某、周某松 2 人在堆料场附近搭接钢筋，形成人为踩踏扰动与加载，使砂石料及砂袋整体稳定性进一步降低，从而突破临界状态发生失稳垮塌。

图 2 坍塌现场照片

4R019 号塔 D 基坑坑口周围防护钢管已被砂石料冲击导致变形，坑口周围无血迹，坑口已设置螺纹钢和钢管进行防护，坑口下部有一安全带。卸料平台最窄处约为 4 米，卸料平台卸料处至挡墙位置直线距离约 8 米，挡墙至坍塌下部平台直线距离为 16.8 米，D 基坑位于挡墙下部。现场形成坍塌构成物主要为 24 粒径的碎石和 13mm 的中砂，现场砂石堆放方式为自卸料平台起顺坡堆放，碎石与中砂混放，上层为中砂，下层为碎石，堆放总量约 100 方，现场未见彩布条、钢

板铺垫等保护措施。挡墙主要由碎石料装油布袋形成，已被坍塌砂石冲击形成豁口。

湖南泰嘉公司隐患排查治理不到位，砂石堆料场设置在基坑上方陡峭斜坡区域，且砂、石混堆，砂石整体稳定性低发生失稳垮塌，作业人员在逃离过程中随垮塌砂石料坠落至基坑底部，被砂石料掩埋最终窒息死亡，是本次事故发生的直接原因。

1. 湖南泰嘉公司要深刻汲取本次事故的教训，举一反三，进一步严格落实企业安全生产主体责任。要认真执行落实安全生产法律法规和行业标准，加大安全管理的各项制度执行力度，针对每基铁塔所在地理位置、地质条件的不同，制订单基设计和建设方案，堆料场选址和堆放要科学合理且符合

规范要求；要扎实开展好员工安全生产教育培训工作，加强作业现场的安全管理，规范施工现场物料堆放，做好安全防护措施；加强督促、检查本单位的安全生产工作，加大隐患排查治理力度，对生产现场安全隐患进行逐一排查、整改，切实做到“安全工作无漏洞、安全管理无死角”，杜绝各类事故的发生。
