## 大连市甘井子区“4·15”起重机械一般伤害事故调查报告

### 大连市甘井子区“4·15” 起重机械一般伤害事故调查报告

大连市甘井子区“4·15”起重机械伤害事故调查组  
2023年10月11日

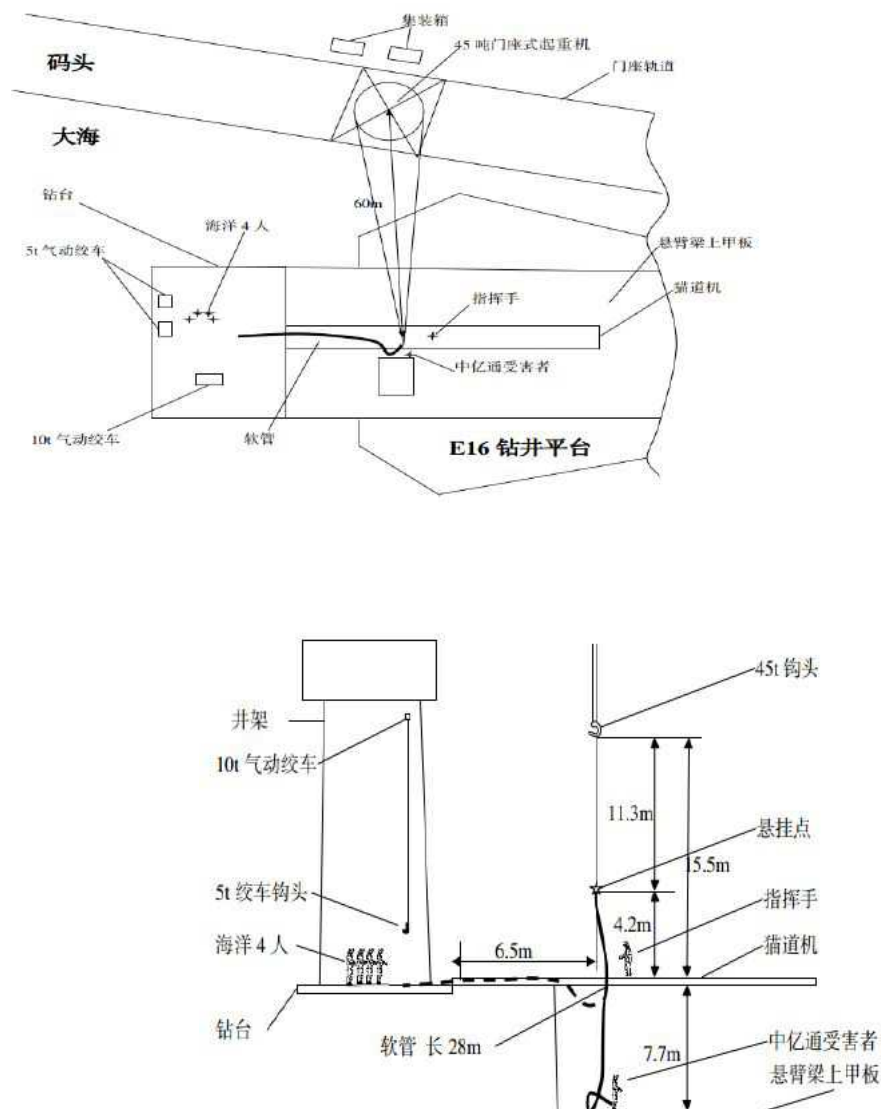
事故现场示意图

2023年4月15日下午，事故软管上有两组索具与气动绞车相连，海洋公司张某和于某操作控制气动绞车，海洋公司管子工聂某、张某、李某、孙某4人配合作业，将软管逐渐向钻台外侧移动。当软管一端移到门座起重机可以挂钩位置后，一组索具与45t—4#吊车副钩相连，瑞安公司白某（门座起重机指挥）指挥瑞安公司姜某（门座起重机司机）操作门座起重机，另一组索具仍然与气动绞车相连，于某操作控制气动绞车，聂君4人配合作业，继续将软管向钻台外侧移动。15时55分许，绞车端连接软管接头放在距离猫道机钻台侧1.5米的钻台地面上，孙某从绞车吊钩上摘下索具，此时，软管另一端仍连接在门座起重机副钩上，软管中间部分放在猫道机上。突然，软管绞车端从钻台滑落至悬臂梁上甲板顶部，击中正在悬臂梁上甲板进行打磨作业的中亿通公司圣某。

1. 软管属于细长柔性管件，海洋公司孙某将软管一端的索具从气动绞车钩头上卸下后，软管处于不稳固状态，由于软管自重和弹性作用，导致软管一端从钻台滑落至悬臂梁顶部。
