江门鹤山深岑高速江门龙湾至共和段改扩建  
项目“9·26”一般高处坠落  
事故调查报告  
(公开稿)

江门市政府事故调查组  
2025 年 1 月

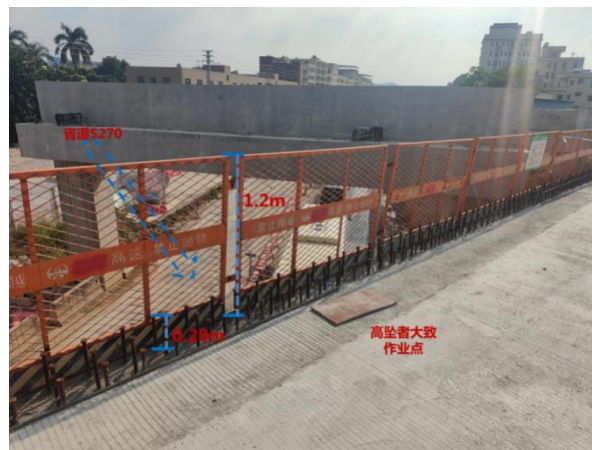
图 1-2 事故现场安全防护栏现场加装后照片  
(注：防护栏为事故发生后 9 月 26 日下午安装)

务合作单位当天施工前)发现“劳务合作单位未恢复临边护栏”，第二次下发整改通知单督促整改并要求“报安全全部验收后方可进入下道工序施工”，其后沈 XX 巡查其他工地。26 日上午 9 时许，劳务合作单位现场负责人廖 XX 安排安全巡查员杨 XX 去安装防护栏，因杨 XX 正在另一个工点配送安全帽和安全绳，未及时安装防护栏；上午 10 时 40 分许，发生工人坠落事故。上午 11 时许，廖 XX 要求杨 XX 赶快安装防护栏。杨 XX 在 26 日约 12 时 40 分至 14 时 00 分完成了平岭 2 号立交桥第 3、4 跨防护栏安装。
