# 福泉龙昌贵州川恒化工股份有限公司 “6·15”一般机械伤害事故调查报告

福泉市人民政府事故调查组

2026 年 8 月

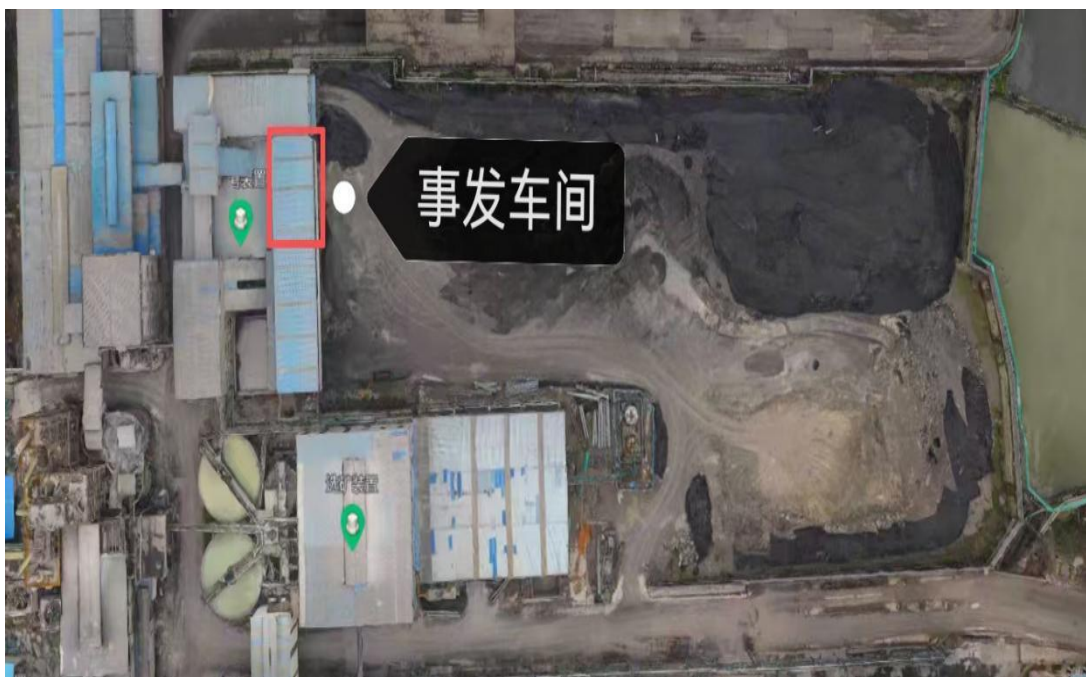
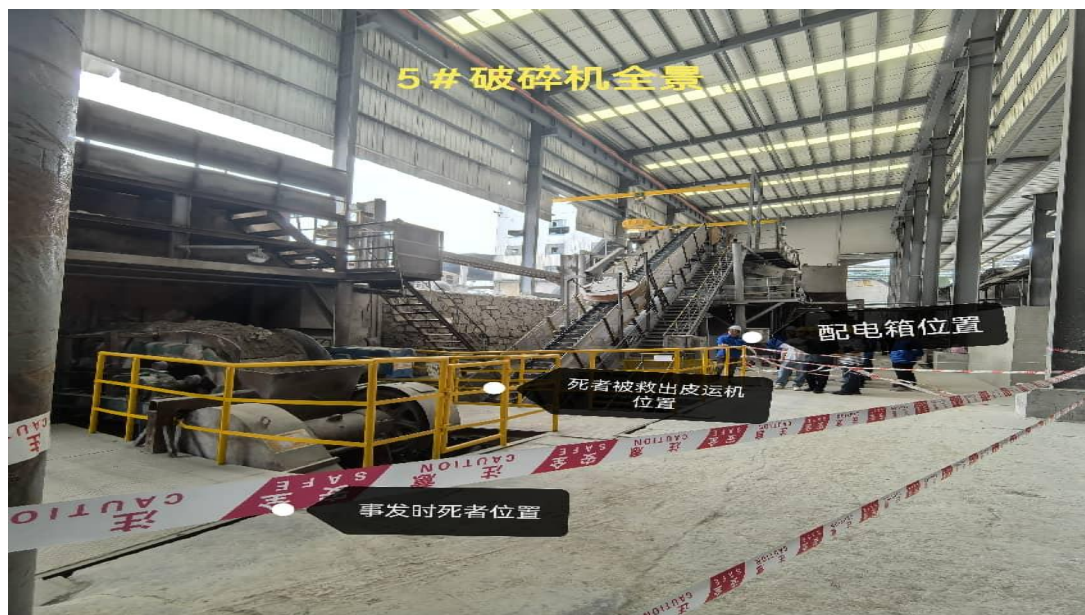
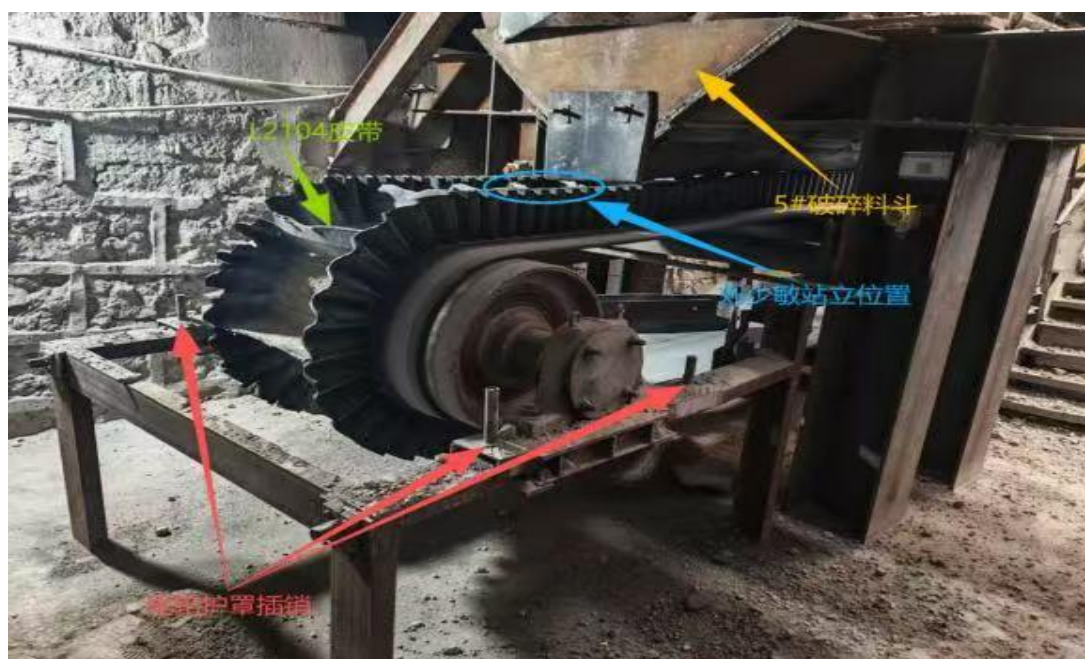
事故发生在贵州川恒化工股份有限公司选矿车间（一车间），车间内主要设备：破碎机、搅拌机、梭槽、3#、4#、5#槽型皮运机等。地面留有槽型皮运机磷矿渣未清理，主要工序为磷矿石上料粉碎。现场配电箱未见“禁止合闸”挂牌，且开关柜未上锁，事故发生在5#皮运机（厂内编号L2104皮带），安全护栏齐全，现场遗留死者佩戴的变形安全帽、死者衣物，皮运机上遗留一把铁镐，链板机梭槽进料口有竹子扫帚、铁铲等若干清扫工具，现场张贴有《皮运机职业健康安全操作规程》。事故发生作业地点距5#槽型皮运机配电箱距离为12.5米。槽型皮运机皮带总长20米，宽度为0.55米。

1.车间生产现场安全管理混乱。一是贵州川恒化工股份有限公司一车间内隐患排查不彻底：皮带安全防护罩频繁丢失，车间对“屡查屡犯”问题未深究根源、未彻底整改，隐患治理未形成闭环。二是外包管理不规范。对外包劳务人员未落实法定“统一管理”责任，仅开展定期培训，未将其纳入班前会进行日常安全交底与统筹管理；对外包劳务人员长期类似违规作业行为，未采取有效措施管理。三是人员调配失当。安排尚在实习期的员工屈\*炜独立顶岗作业。

**贵州川恒化工股份有限公司：**一是要组织全体干部职工深刻吸取事故教训，开展“6·15”一般机械伤害事故警示教育，严防类似事故发生；二是要对 L2104 皮带及全厂同类皮带尾轮、传动部位、转动滚筒开展全覆盖专项排查，全部加装合格安全防护护罩、隔离

护栏，彻底消除转动部位裸露风险；**三是**修订《皮带运输机安全操作规程》，明确所有皮带开机前必须执行全覆盖巡检，设备停机清理作业必须执行“停机、断电、挂牌、上锁、监护”五步安全措施，未落实严禁启动设备。增设现场声光警铃，按下启动按钮后，声光警铃动作，皮带延迟启动 30 秒，保障人员能够有撤离时间；**四是要**暂停所有外包人员零散作业权限，对全厂劳务外包人员重新开展岗位风险告知、设备禁区培训及考核，考核不合格一律清退。严格落实外包人员入厂三级安全教育、岗位专项实操培训、危险区域辨识培训；**五是要**严格划定外包人员作业区域、作业内容、作业权限，严禁外包人员私自串岗、涉足设备操作区、高危作业区。实行定人、定岗、定区域、定作业内容管理，严禁私自串岗、进入设备操作区、高危设备作业区域；**六是要**完善车间岗位人员应急调配制度，岗位人员临时调岗、支援其他岗位必须落实岗位交接及留守管控，保障作业现场人员数量处于安全状态；**七是要**以本次事故为警示，在全厂范围内开展机械设备操作、危险区域管控、特殊作业审批、现场安全监护专项隐患排查，建立隐患台账，明确整改责任人、整改时限，闭环清零所有安全隐患，常态化开展“回头看”检查。
