# 钟山区荷城街道六盘水市中心城区东部片区 城市内涝综合治理项目“11·8”一般 车辆伤害事故调查报告

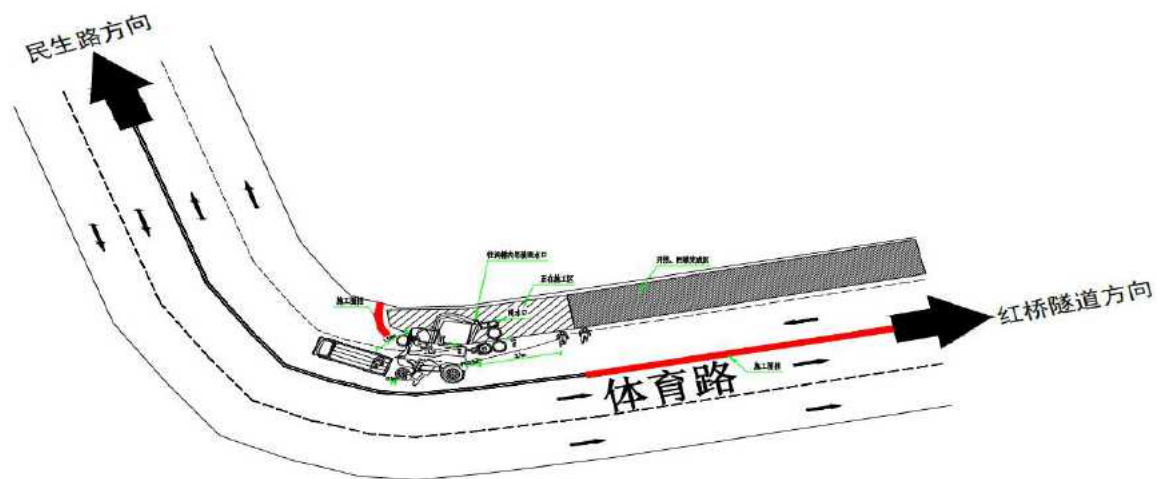
事故现场平面图

14 时 43 分许，杨某在 YSJ2 号井位置货车车头旁指挥货车停在施工围挡外，肖某某在施工围挡内操作远山牌 YS85W 轮胎式挖掘机吊运钢筋混凝土雨水口（俗称“雨篦子”，规格：1700mm\*600mm\*800mm，重量：930kg），同时安排何某、黄

某某分别在货车上和地面辅助卸料。吊运过程中，挖掘机顺时针方向旋转时，突然向右侧倾，将从挖掘机大臂下横穿的杨某挤压在旁边的水泥预制井筒上，造成其胸部受伤。

YS85W 轮胎式挖掘机从材料货车上将钢筋混凝土雨水口（俗称“雨篦子”，规格：1700mm\*600mm\*800mm，重量：930kg）吊运至地面。在吊运过程中，被吊的钢筋混凝土雨水口的重量已超出远山轮胎式挖掘机（型号：YS85W）的载重量<sup>5</sup>，挖掘机顺时针方向旋转时突然向右侧倾，将违规<sup>6</sup>从挖掘机大臂下横穿的杨某挤压在旁边的水泥预制井筒上，造成其胸部受伤，后经抢救无效死亡。
