# 江苏格兰特干燥浓缩设备有限公司“10.30” 一般起重伤害事故调查报告

2025 年 10 月 30 日上午 8 时 46 分左右，位于宜兴市周铁镇的江苏格兰特干燥浓缩设备有限公司管束车间内发生一起起重伤害事故，造成一人死亡，直接经济损失约 150 万元。

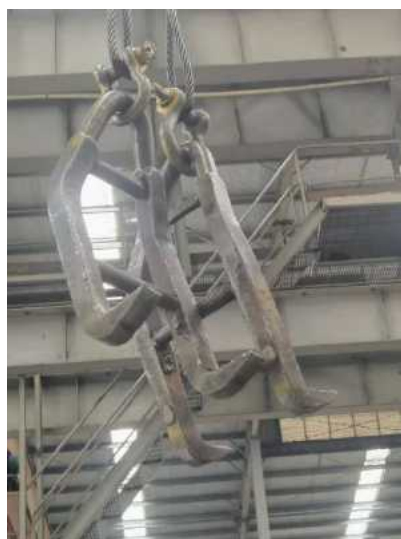
（涉事索具情况图 1）

事故发生于格兰特公司管束车间4号门（车间大门朝西）处的下料区，该下料区上方有2台10吨单梁行车，厂内编号分别为41号和42号，两台行车吊钩上均挂有两根索具。发生索具脱钩的行车为41号行车，位于车间最西侧。其索具由钢丝绳和一个A字形两齿直角钩组成，其中钢丝绳直径约14毫米、长约4米；A字形两齿直角钩为厚约4厘米的锻造件。两个A字形两齿直角钩稍有差异，其中一个A字形两齿直角钩的A柱分别长约53厘米和52厘米，其钩齿分别长约7.5厘米和7.6厘米；另一个A字形两齿直角钩的A柱分别长约50厘米和52厘米，钩

吊运的整块不锈钢板长度较长，且其中部叠放有其他余料等，导致整块不锈钢板中部重量增加，两端翘起弧度增大；同时作业人员选用索具不当，在使用 A 字形两齿直角钩时未能确保司索牢靠，且在吊运时进入吊运危险区域，从而造成事故发生，这是该起事故发生的直接原因。

格兰特公司要深刻吸取本起事故教训，一是要认真开展岗位风险辨识，根据实际装卸吊运作业情况进一步完善相应的岗位安全操作规程；二是要进一步加强员工的安全教育培训工作，并督促员工严格遵守公司安全规章制度和安全操作规程；三是要进一步加强车间生产现场的安全管理，加强日常安全检查巡查和事故隐患排查治理工作，及时发现和消除事故隐患，确保生产作业安全。
