## 高州市分界镇“11·23”一般高处坠落事故调查报告

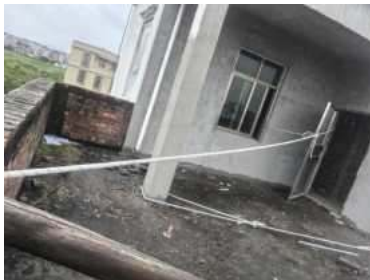
涉事建筑为高州市分界镇飞马村莫丽森名下住宅，该楼房地上共3层，（房屋顶部含一层阁楼），1层到3层标高分别为：3米、3.4米和3.6米，楼房总高约10.6米。作业人员以“蜘蛛人”作业模式进行外立面装修，现场未搭设脚手架（排栅），仅布设单根工作绳（主绳），该工作绳一端未采用规范锚固方式（如螺栓固定、专用锚环连接），仅在建筑屋面墙体（非专用承重锚点）表面缠绕一圈后简单收紧，另一端沿建筑外立面垂直下放，吊板上的连接扣与工作绳直接绑定，作业人员通过坐在吊板上沿单根工作绳实现垂直升降作业，全程无独立安全绳、自锁器等坠落防护装置，且作业期间无专职安全管理人员在场监督。现场照片如下：

图1.1 “蜘蛛人”作业模式工作绳锚固场景图

徐\*林，未取得特种作业安全操作证，安全生产意识淡薄，对该类作业存在的高空坠落风险认识不足。作业期间，亦未配备自锁器、独立安全绳等坠落防护装置，且工作绳预留长度管控不当。从三楼通过工作绳下降到二楼施工过程中，由于工作绳预留过长，导致张力失控，绳子松动下滑过急。作业人员脚部打滑从吊板上坠落，坠落过程中，头部撞击到二楼阳台边缘，继而从二楼坠落到地面，头部严重受伤导致脑死亡，是事故发生的直接原因。

（一）各施工单位要以案为鉴、深刻警醒，从本次事故中汲取沉痛教训，牢固树立“安全第一、生命至上”的发展理念，切实压实安全生产主体责任。严格按照安全生产相关法律法规和国家标准要求，规范高处作业等特殊作业管理，作业人员必须经过专门培训并取得资格证书后，方可上岗作业；落实安全技术交底和针对性安全培训教育等安全管理措施，向作业人员提供符合规范标准的安全防护用具并监督其规范佩戴使用；加大施工作业现场安全管理和事故隐患排查治理力度，及时纠正人员违章作业行为。

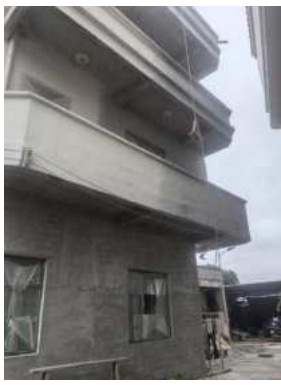
图1.2 高处坠落事故现场概览图

7时16分许，徐\*林掉落到房屋二楼阳台边缘处（此时，徐\*林身上的吊板已与身体脱离），与二楼阳台碰撞后坠落到地面。
