## 如东洋口江苏瑞邦农化股份有限公司

### “6·23”一般火灾事故调查报告

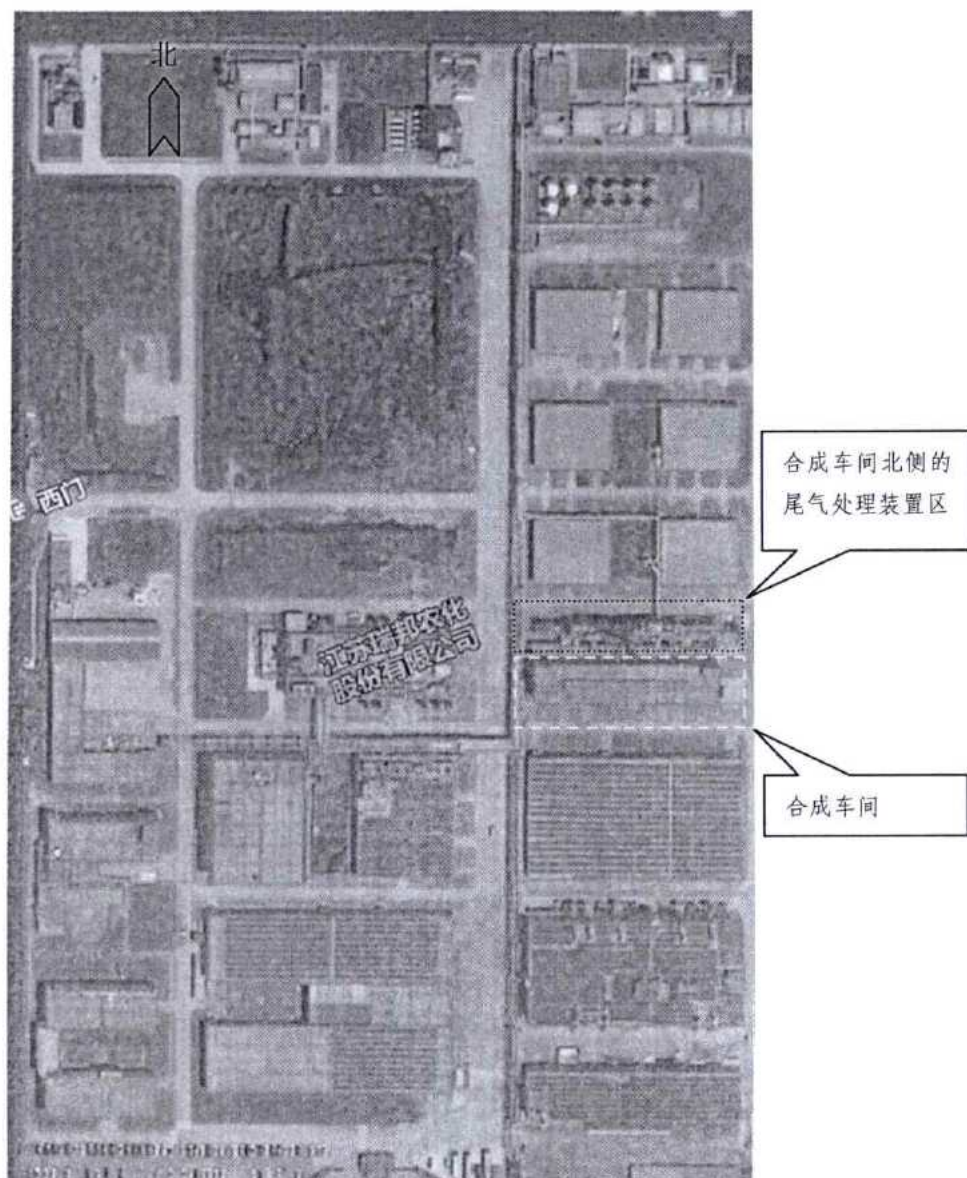
图 1 合成车间及尾气处理区域平面图

着火区域为合成车间尾气处理装置区 5#真空水槽。

2.合成车间尾气处理装置区位于合成车间北侧，共三层，占地面积约 700 m<sup>2</sup>，布置有水喷射真空机组（含 1 至 5#真空水槽、真空泵等设施）、酸碱破光吸收装置、碳纤维吸附设施等。该尾气处理装置区与合成车间之间为宽 3.5 米隔离过道，聚丙烯材质真空管道、电缆和信号线等通过桥架连接。

3.5#真空水槽（V6105）材质为 Q235/PE（钢衬塑），容积为 10m<sup>3</sup>，正常工况为常温、微负压，配有 4 台水喷射真空泵，由北往南依次编号为 4#、3#、7#、8#（依次为 P6057A-D）。5#真空水槽通过真空泵与真空缓冲罐（V6089C-D、V6087E-F）相连接，真空缓冲罐通过聚丙烯材质真空管道与合成车间 3 楼的二

甲苯循环液槽（V6024A-D/V6025A-D）相连接。（如图 1）
