平坝十字娄底宇跃工程劳务有限公司  
“5·7”一般高处坠落事故  
调查报告

平坝区政府事故调查组

2024年7月11日

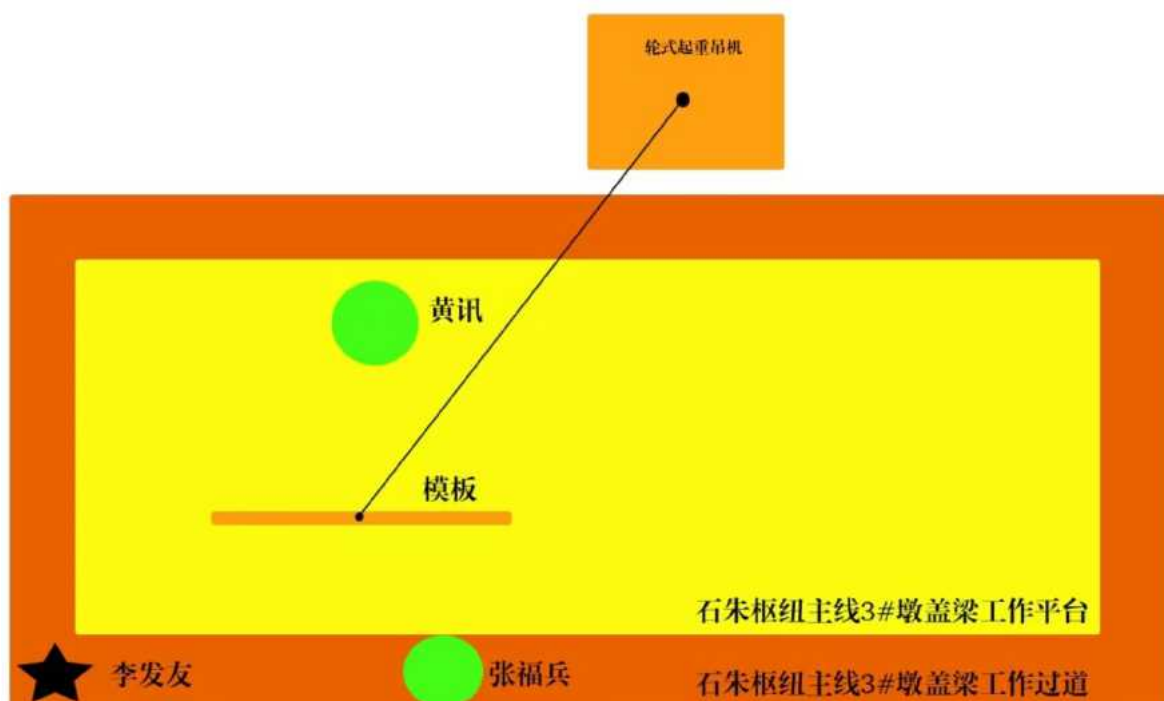
图 1 事故现场示意图

2024年5月7日，娄底宇跃工程劳务有限公司现场管理人员刘某科向班组长张某布置了施工任务，到石朱枢纽主线3#墩盖梁高空平台吊装模板。13时许，张某安排黄某、张某兵和李某友3人进行吊装模板施工作业，3名工人均佩戴了安全绳和安全帽，但安全绳未系挂在固定点位。施工作业至16时许，王某勇驾驶的轮式起重吊机开始吊装模板，黄某站在平台钢结构中部（离地面约11米）指挥吊车。李某友站在平台外侧过道（与平台钢结构存在2米高差，离地面约9米）偏左位置、张某兵站在平台外侧过道偏中部位置，两人准备接模板。张某兵、黄某抬头看模板时，忽然听到有人呼喊，回头发现防护栏（1.2米高）破损，李某友已经从作业平台跌落至地面。张某兵立即拨打电话通知张某，并和黄某赶忙下到地面进行施救，在两人从作业平台赶下来期间，现场其他人已经拨打120急救电话。16时43分，医护人员和救护车辆到达现场，判定伤员已无生命体征。

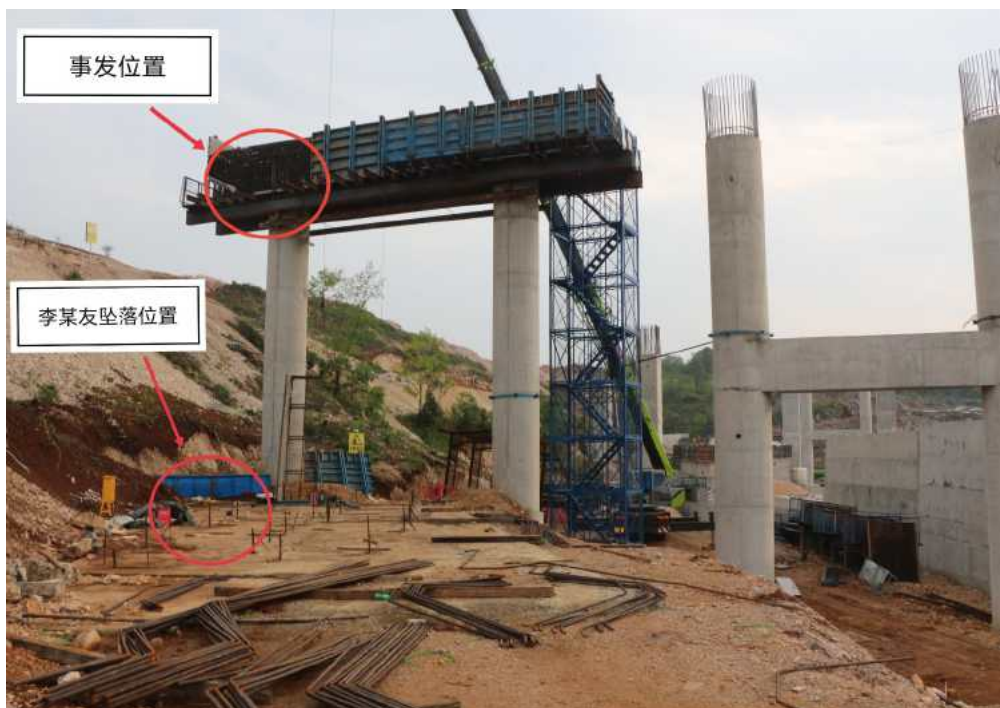
图 2 事故现场图片

事故现场位于平坝区十字乡贵安高速扩容工程十标石朱枢纽主线 3#墩盖梁，高 11 米、长 15.8 米，墩柱高 9 米、柱间距 9.4 米。盖梁作业平台四周设有安全防护栏，其中部分防护栏损坏，未衔接连通。

安全生产主体责任落实不到位，临边安全防护措施设置不合理，安全防护栏装置不规范，设置有漏洞，防护栏安装不牢固，违反了《贵州省交通建设工程质量安全监督条例》第三十六条<sup>[1]</sup>；高处作业<sup>[2]</sup>人员未取得《中华人民共和国特种作业操作证》，违反了《特种作业人员安全技术培训考核管理规定》第五条<sup>[3]</sup>和《贵州省交通建设工程质量安全监督条例》第三十四条第二款之

（一）娄底宇跃工程劳务有限公司未按操作规程作业，存在冒险作业行为，要对所有承包工程进行一次全面的安全大检查，认真开展安全生产巡查工作，及时消除安全隐患，发现问题及时整改。要加强对从业人员的安全教育和应急救援培训，不断提高从业人员的安全技能和应急救援处置水平，切实提高从业人员的安全意识。要加强现场管理，配备安全生产管理员，在施工过程中要严格遵守操作规程，及时制止违章违规作业行为。按照“三管三必须”要求，贯彻落实生产经营单位的安全生产保障工作，杜绝发生安全生产事故。建立健全并落实本单位全员安全生产责任制，加强安全生产标准化建设，组织制定完善本单位安全生产规章制度和操作规程。根据《中华人民共和国安全生产法》第二十一条、第二十二条之规定组织制定并实施本单位安全生产教育和培训计划，保证本单位安全生产投入的有效实施。根据《中华人民共和国安全生产法》第二十三条、第四十一条、第四十五条、第四十七条之规定加大改善安全生产条件所必需的资金投入，应当安排用于配备劳动防护用品、进行安全生产培训的经费，为从
