# 安阳滑县王庄镇环保节能建材厂“6·25” 一般坍塌事故调查报告

安阳市人民政府事故调查组

2025 年 10 月

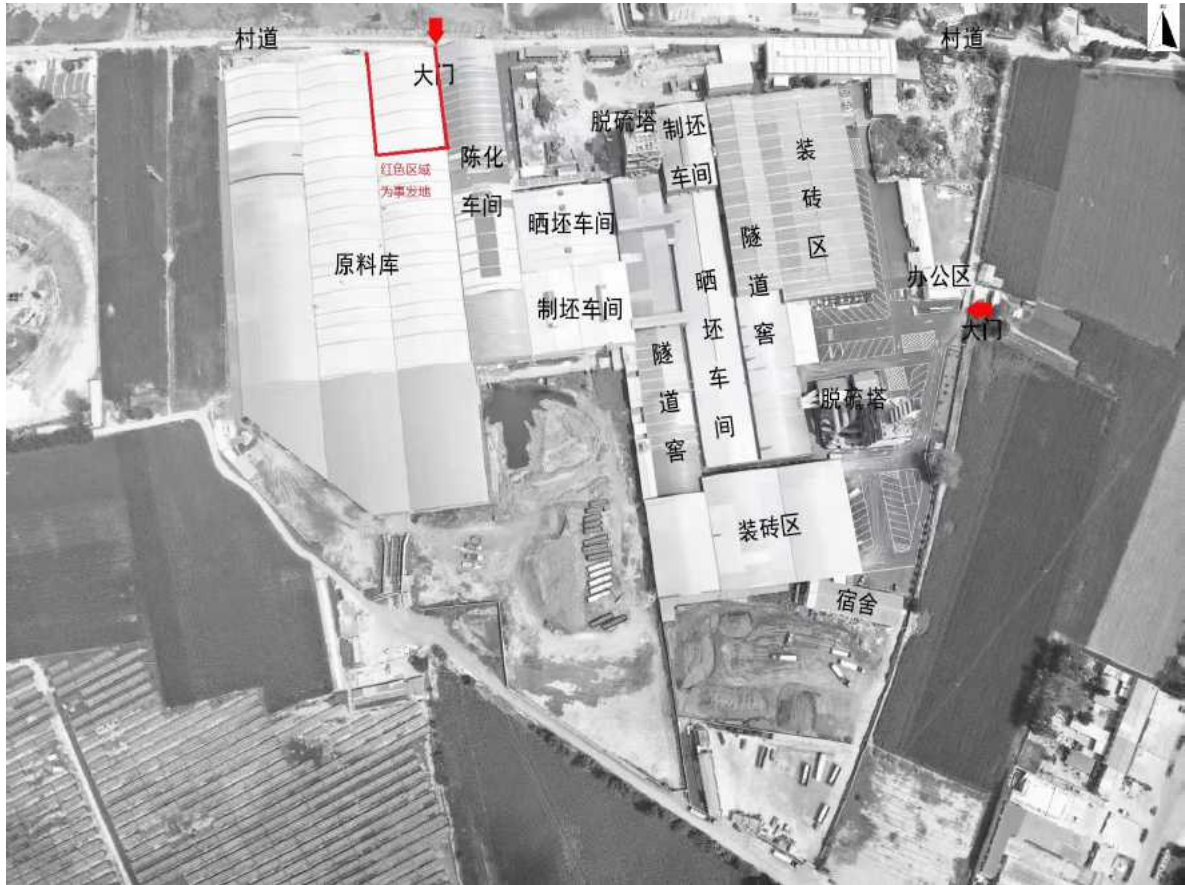
图2 滑县王庄镇环保节能建材厂厂区鸟瞰图

事发区域位于滑县王庄镇环保节能建材厂西北角原材料库。为降低用电成本，原材料库每日 0 时至 8 时开展取料作业，通过装载机铲车将物料送至箱式给料机，经皮带运输至下一工序。事发当天 0 时至 8 时，原材料库铲车司机常某 1 人在现场进行取料作业。8 时取料作业结束，常某下班离开原材料库，铲车司机孙

事发原材料库位于厂区西北部，北侧紧邻乡道，东侧为陈化车间，整体为长方形，门口朝北，南侧有2个箱式给料机，原材料库内存放数座高7米左右物料堆，作业时将物料用铲车推进箱式给料机，由下方传送带将物料运至陈化车间。事故发生地点位于原材料库东部一物料堆南侧，仓库门口至该物料堆南侧有一弧形通道。作业时铲车从物料堆南侧向北直线挖掘取料，然后向南推送至箱式给料机。由于长时间直线取料，形成一个宽约3.5米的铲车通道，通道尽头为圆弧状陡坡，高约7米、坡度约80度。现场坍塌物料量约30立方米，死者王某青和寿某彩位于陡坡西北角坍塌处。
