# 喀左县 XXXX 贸易中心“1·17” 一般窒息事故调查报告

喀左县 XXXX 贸易中心  
“1·17” 事故调查组  
2026 年 3 月 10 日

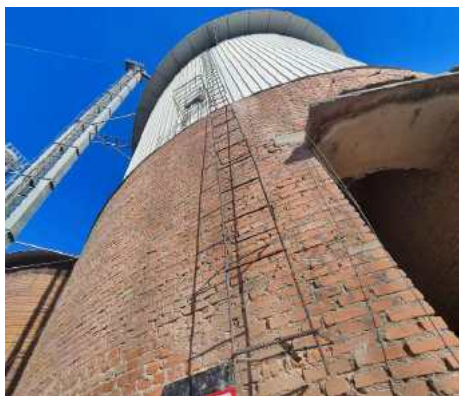
在装粮的过程中，两人发现2#粮仓放粮口的粮食流速缓慢，于是每人带着一个铁钩，顺着侧面的直梯爬到检修口，由检修口进入粮仓内，全程未佩戴安全带、安全绳、安全帽等劳动保护用品。

图 3 事故仓直梯、平台和检修口

**3. 作业现场管理混乱。**清堵作业无审批、无监护、未佩戴安全防护用品；作业前未进行风险分析，未制定作业方案；作业位置选择不当，刘 XX 站立于出粮口上方危险区域；直梯无护笼，仓内无钢支撑或拉线支撑，无逃生通道；作业工具简陋，使用铁钩疏导玉米，方法原始危险。

**4. 加大安全资金投入。**喀左县 XXXX 贸易中心，应购置符合国家标准的安全装备。主要包括：全身式安全带、安全绳、安全帽、空气呼吸器、救援三脚架、有毒有害气体检测仪。立筒仓直梯应安装护笼，检修口平台应安装防护栏杆，粮仓内壁应设置支撑、拉线、安全绳锚点以及逃生软梯，还应配备应急照明和通讯设备。
