# 榆次区龙城中央大道 1-2a 地块小市政项目 “6·7” 车辆伤害一般事故调查报告

经调查认定，榆次区龙城中央大道 1-2a 地块小市政项目“6·7” 车辆伤害一般事故是一起一般生产安全责任事故。

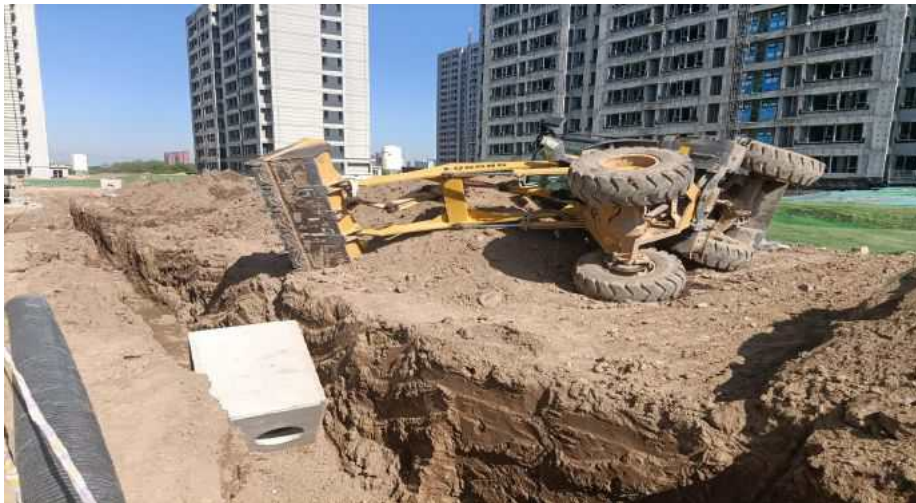
事故现场照片如下：

事发地位于榆次区龙城中央大道1-2a地块项目8#住宅楼东北侧，北侧东、西向开挖深度1.5m、开挖宽度0.8m的管沟，一台挖掘机在管沟北侧处向西倾倒，已开挖的管沟有局部坍塌情况。
