标 题：文昌文城“12·11”一般高处坠落事故调查报告

## 文昌文城“12·11”一般高处坠落事故 调查报告

文昌文城“12·11”一般高处坠落事故调查组

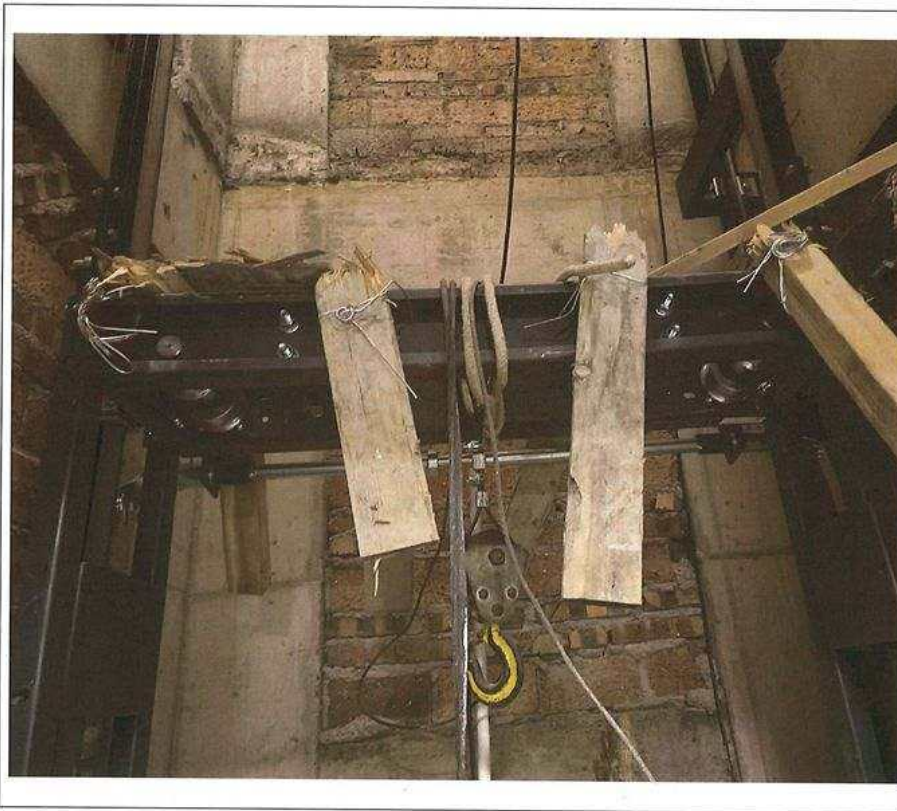
**事故现场照片**

2025年12月11日上午8时许，王建林带领其岳父母二人抵达刘德斌自建房开始电梯安装作业。上午10时30分许，王建林在顶楼电梯井内进行操作时，所使用的简易升降机钢丝绳突然发生断裂。此时王建林未佩戴安全带，亦无其他有效防坠落措施，从顶楼电梯井直接坠落至负一楼地面。

事故直接原因是：作业人员在高处进行电梯安装时，未按规定佩戴安全带且无其他有效防坠落措施，当其所使用的简易升降机钢丝绳突然发生断裂时，人员失去保护，从顶楼电梯井道直接坠落至负一楼地面，导致人员死亡。
