# 金沙安洛“4·7”一般道路 交通事故调查报告

金沙县政府事故调查组  
2023 年 7 月

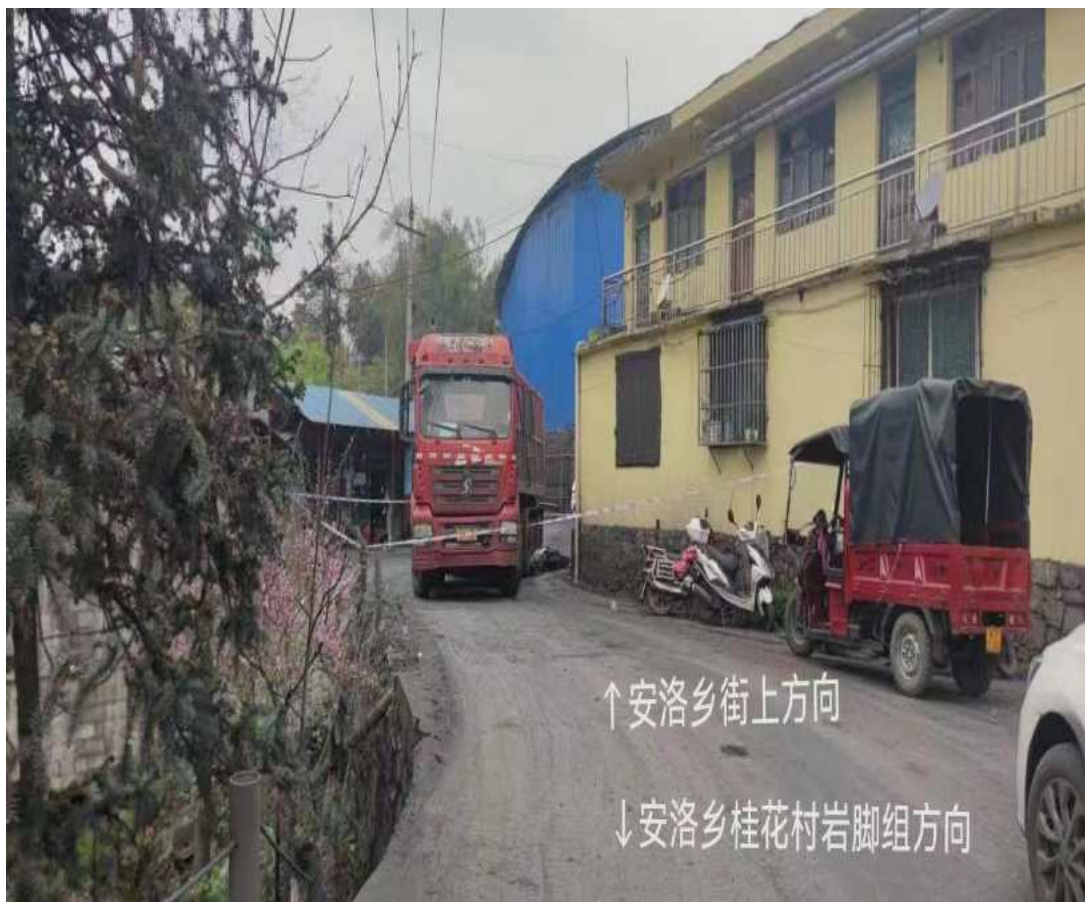
图 2 方位照

事故现场位于贵州省毕节市金沙县安洛乡桂花村槽门组通组路（枫香林煤矿路段），后经安洛乡枫香林煤矿改造扩宽，道

路呈交叉十字路口，道路呈南北走向，东往安洛乡桂花村竹园组方向，南往安洛乡安洛街上方向，西往安洛乡枫香林煤矿工业广场内，北往安洛乡岩脚组方向，路宽 5m 水泥路面，路面干燥，视线良好。（见图 2：方位照，图 3：道路交通事故中心照）

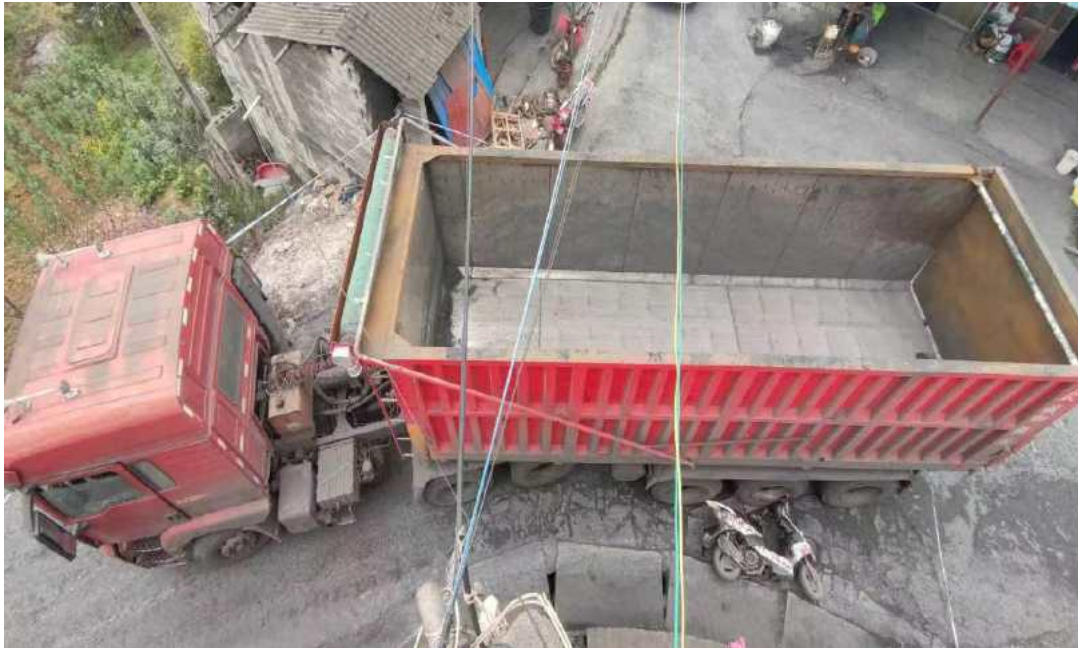
图3 道路交通事故中心照

挂重型平板自卸半挂车未减速靠右行驶的情况下，甘某某驾驶无号牌普通二轮摩托车的驻车点正是道路右边边上的排水沟盖板上，该处盖板与路面有高低差 16cm 左右小坎，渝 DU030 挂重型平板自卸半挂车与甘某某驾驶的无号牌普通二轮摩托车之间的安全距离不够，由于甘某某左脚踩空偏移倒地（见图 1：道路交通事故现场图）；此时陈某某从甘某某和该摩托车的空隙处掉落摔倒在渝 DU030 挂重型平板自卸半挂车左侧第 1 排车轮处，导致陈某某头部被正在行驶的川 AP8539 重型半挂牵引车牵引渝 DU030 挂重型平板自卸半挂车左后轮挤压致颅脑损伤，随后经 120 医务人员抢救无效死亡。
