# 永登民乐甘肃永固特种水泥有限公司

## “3·15”一般车辆伤害事故

### 调查报告

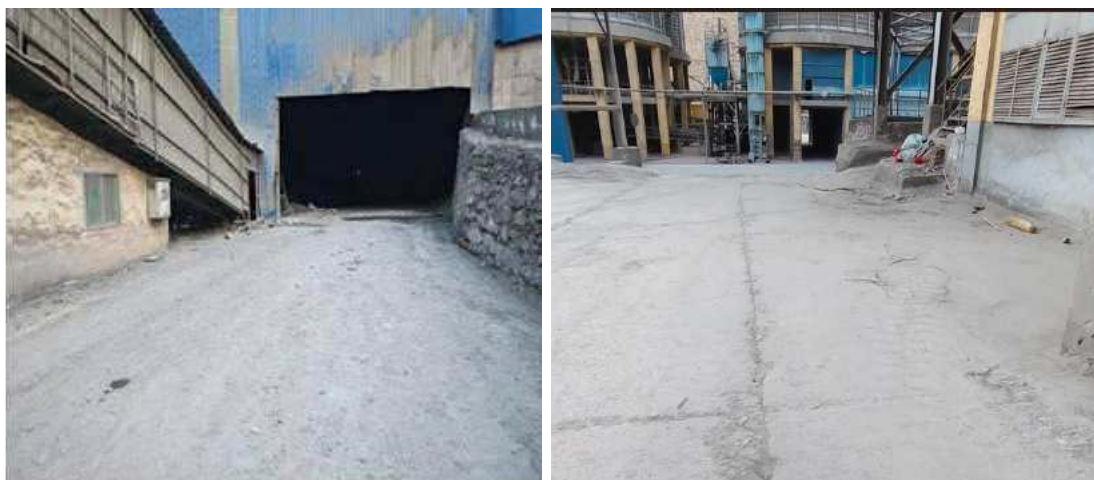
图 2 事故现场图

2026年3月15日11时左右，甘肃永固特种水泥有限公司设备管理负责人傅某照安排该公司装载机驾驶员舒某秀对维修喷油嘴后的装载机进行试车，舒某秀试车后发现装载机仪表盘显示故障，便电话汇报该公司机械设备代管人员王某洪，随后驾驶该装载机至公司熟料库入口约5米的斜坡顶端的缓坡，头朝东、尾朝西停放，之后便驾驶该公司另一辆装载机在熟料库进行转料

作业。18 时 30 分许，置于该处的装载机在无人操控的情况下倒溜至西侧坡底，将在坡底平台上休息的两名打扫卫生的工人撞伤，造成何某儒当场死亡，另一名工人苏某竹经永登县人民医院抢救无效后死亡。

装载机驾驶员舒某秀未遵照《建筑机械使用安全技术规程》（JGJ 33-2012）5.10.19条和6.1.17条的要求，规范操作装载机，也未严格遵守甘肃永固特种水泥有限公司的安全生产规章制度和操作规程，违规将作业车辆停放在甘肃永固特种水泥有限公司熟料库斜坡顶端的缓坡上，停放后未将装载机铲斗平放落地，且未采取防溜车装置（车轮止退器、驻车楔、三角木等），导致装载机在无人操控的状态下发生倒溜是事故发生的直接原因。

（一）甘肃永固特种水泥有限公司要深刻反思事故暴露出的深层次问题，牢固树立安全发展理念，坚决克服麻痹思想和侥幸心理。加大安全生产教育培训和日常安全教育工作力度，特别是对特种设备操作人员、危险作业人员进行有针对性的安全生产教育和培训，帮助一线从业人员养成良好安全操作意识与习惯，确保其熟悉安全操作规程，坚决杜绝“三违”行为，切实降低事故概率。严格落实企业安全生产主体责任，全面、深入、细致地开展安全风险辨识和隐患排查治理工作，特别是加强对生产设施设备、作业环境、安全防护装置等方面的检查，加强作业现场监护和巡查，及时纠正和制止违章行为，及时发现并消除安全事故隐患，有效防范各类事故发生。

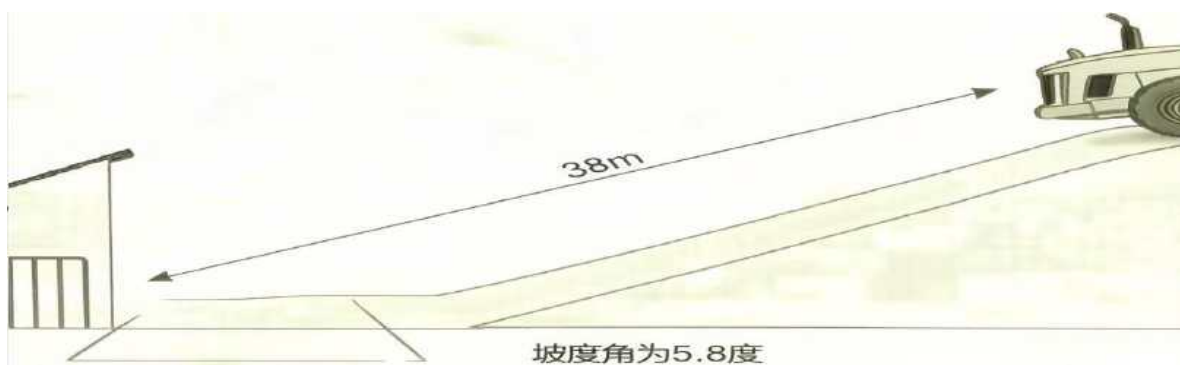
图 3 事故现场平面示意图

1. **事故发生位置。**事故地点位于甘肃省兰州市永登县民乐乡\*\*村，甘肃永固特种水泥有限公司熟料中转皮带下方、电气室西门附近。
