## 八步里松贺州久源矿业有限公司“1·2”一般坍塌事故调查报告

2026-05-25 09:52 来源：八步区应急管理局

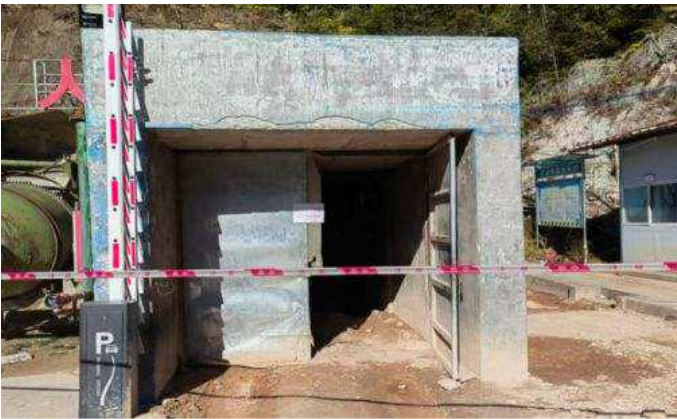
1. **事故发生地点。**事故发生在八步区里松镇贺州久源矿业有限公司广西贺州市八步区冲坪矿区石英萤石矿+1020m中段4号采场南脉外巷6#出矿进路口处。

（图1 +1020m中段4号采场回风巷南巷洞口）

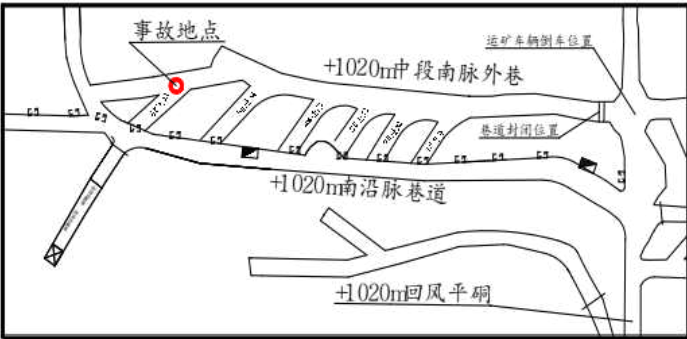
4号采场的采矿方法为无底柱脉外运输浅孔留矿采矿法，顶柱留设厚度为3米，采场无底柱，间柱设于采场两侧(即天井与矿房间)，长度为3米，高度5米，间柱上下间隔2.2米(即天井联络道)。采场长度54.3米，设计采高

为40米，实际采高38.1米，出矿进路（出矿横巷）6个。该采场于2022年8月1日开始，到2023年7月25日终采。2024年3月存窿矿出完后用水泥砖砌筑进行了封闭，封闭地点为采场与2号勘探线主巷的交叉位置。

贺州久源矿业有限公司分别于2025年12月4日，收到八步生态环境局下发的限期整改通知书（贺八环监〔2025〕167号）；于12月7日，收到八步区水利局下发的限期整改通知书（贺八水函〔2025〕277号），两份文件均提到冲坪萤石矿沉砂池未及时清理问题，并明确了整改期限。经排查，4号采场内有一条破碎带，采场采空后有少量泥沙流出，沉砂池泥沙污水主要来自4号采场破碎带的渗水。为单纯满足整改要求，从源头上解决环保问题，公司矿部在未进行专项安全风险辨识，未制定安全技术措施的情况下，经公司主要领导同意，即决定对+1020m中段4号采场南脉外巷进行泥沙清理工作。2025年12月21日拆除封闭，计划清理巷道总长度86m。到事故发生前已清理75m，到达6#出矿进路口。

（图2 现场作业面及事故地点示意图）

+1020m中段巷道使用轮式装载机进行泥沙清理，作业扰动了放矿漏斗及其上方采空区内的岩粉、岩块、泥沙等含水松散充填体，导致含水松散充填体坍塌，将装载机及司机掩埋，致其呼吸衰竭死亡。

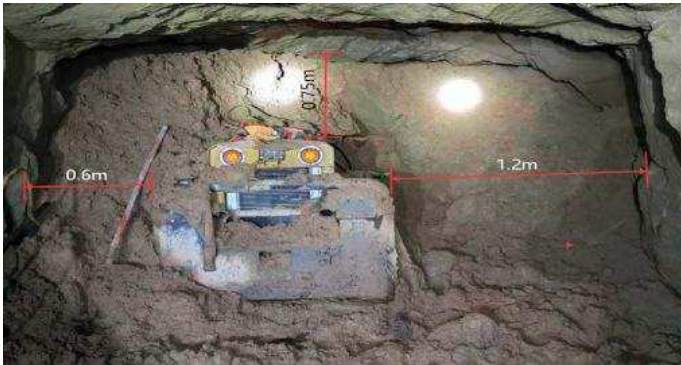
涉事机械设备：装载机为轮式装载机，型号为ZL20，发动机功率83.3kW，卸载高度1800mm，外形尺寸：5700×1450×1700。生产厂家：莱州市科曼重工机械有限公司，该装载机为2025年7月5日购买，动力为东方红YT4J国三柴油机，铲斗宽度为140cm,未取得矿用产品安全标志。事故现场泥沙已淹填至巷道顶部，装载机驾驶台已完全被沙子淹埋。

（图3 事故装载机现场状态）

其他：一是事故地点泥沙处于含水饱和状态；二是事故地点无照明和相关安全警示标识；三是事故地点的气体情况，在未作业情况下检测H<sub>2</sub>S浓度为0，O<sub>2</sub>浓度为20.9%，可燃气为0，CO浓度为0；四是装载机驾驶台顶部有4台使用过的ZYX45型压缩氧自救器。

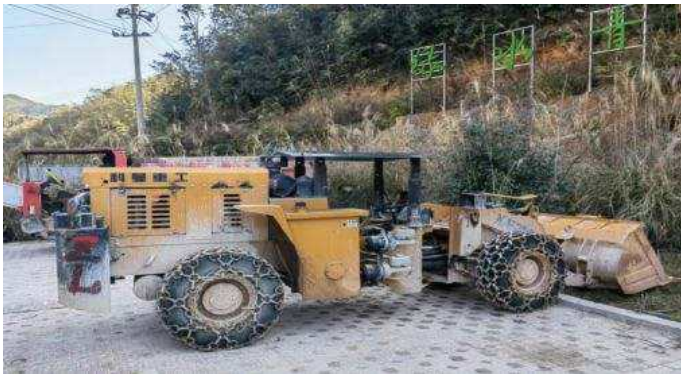
(图4 事故装载机与此装载机为同型号)

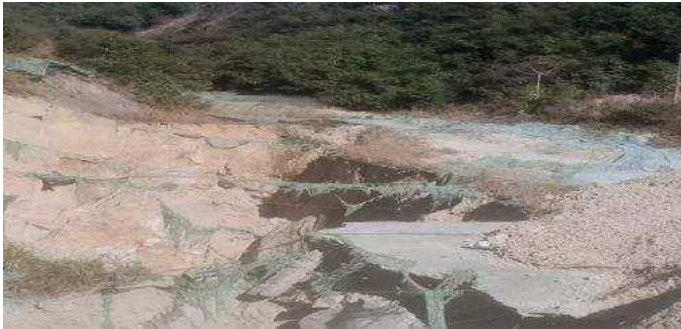
塌陷区2（见+1020m中段4号采场南脉外巷道与地面塌陷区域位置关系图）位于山谷底部，塌陷区2最宽处约14m，长约30m。塌陷形成的裂隙走向30°。

(图5 山谷底部塌陷区2)

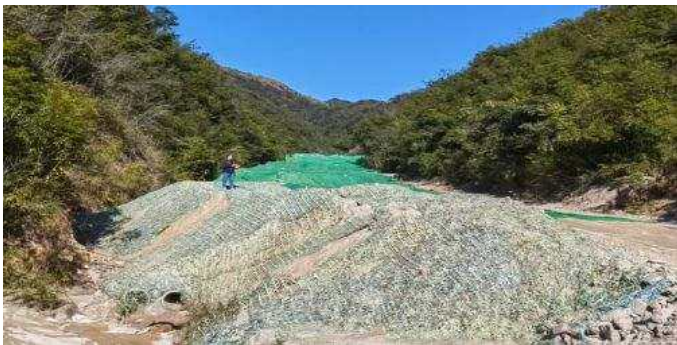
塌陷区2往外沿山谷方向的塌陷区1已回填，回填长度为230m，最宽处45m，最窄处15m。

(图6 山谷塌陷区1已回填)
