**阳高县仁宝纸业有限公司  
“9·13”车辆伤害死亡一般事故  
调查报告**

阳高县政府事故调查组

2025年12月15日

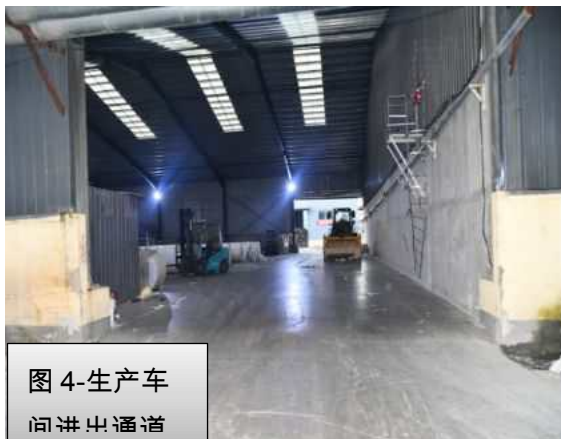
图 4-生产车  
间进出通道

紧邻车间卷闸门东侧设有人员疏散门。从卷闸门进入车间内部，东西两侧布置有纸机等生产设备，中间空地用于暂存成品卷纸，也作为叉车运输卷纸的作业场地，车间地面纸机旁有成品卷纸若干。车间地面没有施划机械作业及人行通道标志线，车间至仓库的车辆通行道路没有隔离围挡，没有“车辆作业，人员禁入”等安全警示标识。成品库内门洞右上方、车间内卷闸门上端左右两侧墙上距卷闸门约 4 米处各设有照明灯一盏（共 3 盏），功率均为 150W。成品库房内西侧墙上设监控摄像头 1 处，高度 5 米，距门洞 5 米。勘验人员调取了事故时的监控录像，录像显示：2025 年 9 月 13 日 23 时 32 分许，有一辆叉车自成品库驶向生产车间，行至车间内 2 米处时，撞上了前面刚进入车间的一位行人。录像视野内成品库和车间内灯光明亮，有一般炫目感。通道光线相对较暗，但仍具备整体辨识物体的条件。并未发现叉车作业时有人指挥。现场作业人员（包括伤者）均未佩戴安全帽等个人劳动防护用品。现场勘验时，

全县各有关部门和单位要深刻汲取“9.13”事故教训，结合“治本攻坚三年行动”，对所辖企业开展一次全面的事 故隐患集中排查。要督促企业在全面落实风险管控和隐患排查治理责任的基础上，针对包括叉车在内的厂内机动车辆管理进行专项检查。要结合具体作业环境，认真分析辨识厂内机动车使用管理中的安全风险，制定有针对性的风险管控措施，落实风险防控责任，合理规划厂内人流物流路线，完善厂内道路交通安全设施和安全警示标志，强化厂内机动车作业人员培训，消除影响机动车安全运行的不良环境因素，切实保障厂内机动车运行安全。

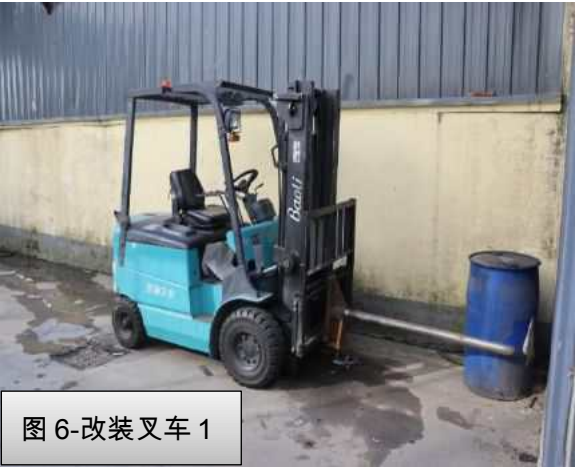
图 6-改装叉车 1

事故叉车已驶离第一现场，被封存停放在车间南部的通道。该车辆标识牌显示为凯傲宝骊（江苏）叉车有限公司生产的蓄电池平衡重式叉车，型号为：CPD（20），出厂编码：2030896，自重 4040kg, 额定起重荷载为 2000kg。叉车叉具已经改装，由双钢叉改为单钢辊（长 1.4m、直径  $\Phi 60$  的圆钢）。叉车灯光、鸣笛可正常使用，轮胎无过度磨损。
