# 无锡惠山区惠山新城一号地块北侧线路 迁移工程“9·6”较大中毒窒息事故调查报告

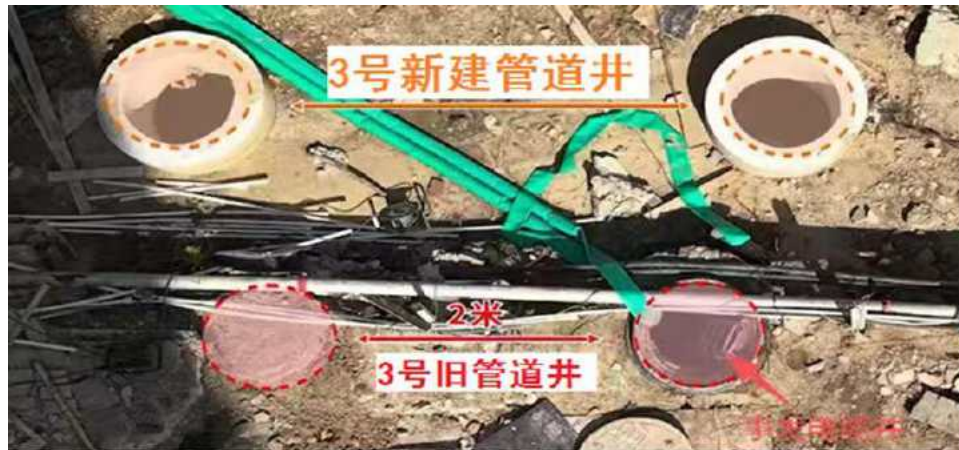
图1 事发管道井位置

事故管道井口内径约 73 厘米，外径约 80 厘米，地面至井底约 4.3 米，事发时井内积水约 1.4 米，井底沉积有约 20 厘米深的淤泥。现场共有 2 个管道井（每个井各有 2 个井口），1 个为 3 号

旧管道井，1个为3号新建管道井，旧管道井两井口间距2米，旧管道井口与相邻新建管道井口间距81厘米，如图1所示。

事故发生后，事故调查组委托第三方机构对事发管道井内气体进行检测的结果显示：现场 H<sub>2</sub>S 气体浓度在人工搅动水体后超过设备的最高限值 100ppm。
