# 东莞万江华盛通信工程有限公司“5·24” 一般物体打击事故调查报告

东莞市政府事故调查组

2026 年 6 月

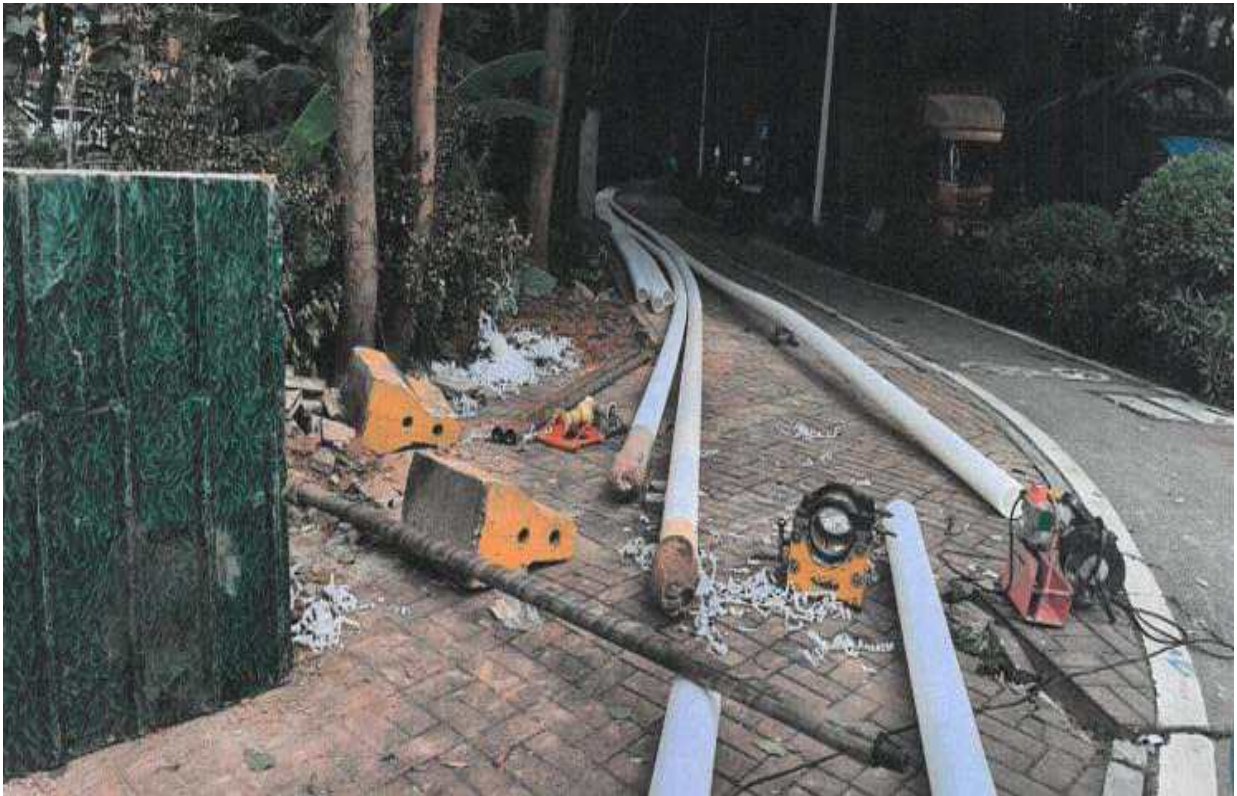
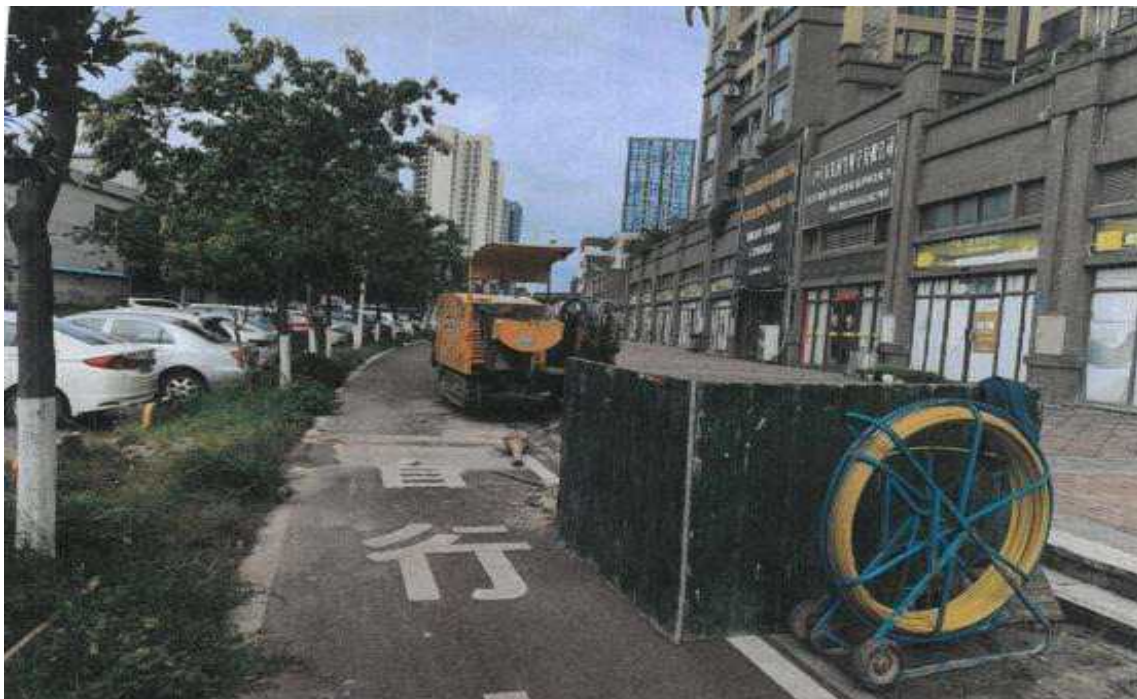
图 1 涉事施工现场图

事故现场位于万江街道汾溪路信鸿澜岸路段，环城西路辅路与新城三路交叉口的人行道往汾溪路方向（如图 1 和图 2）。该

[13] 据张星星笔录陈述，事发施工现场采取半围挡措施，未进行全封闭围挡。具体设置如下：出钻口作业端采用 3m×4m 的围挡范围，其中两面使用铁皮围挡，另外两面操作区域则采用警示带与雪糕筒进行围挡。入钻口操作坑采用三面围挡，设备操作台一面无围挡。

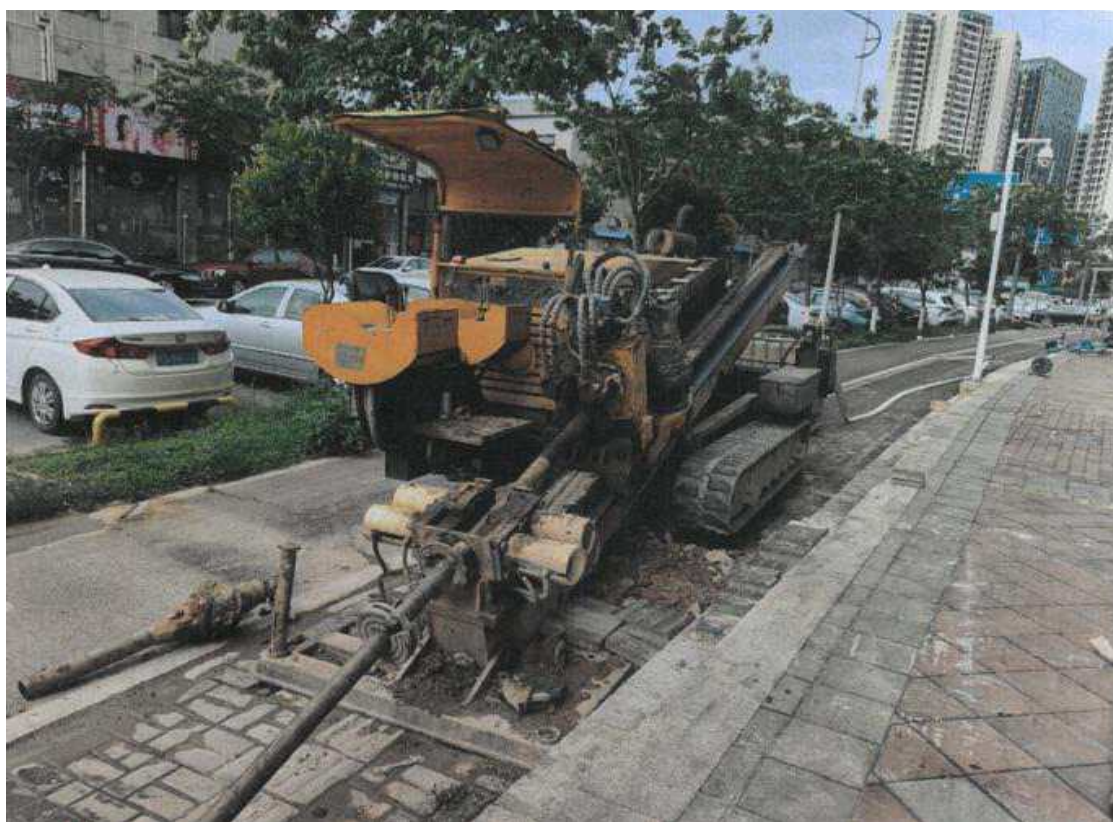
图 3 涉事施工现场设备（非开挖铺管钻机及钻杆）图

13 时 50 分许，旋转的钻杆在作业过程中遇到障碍物，随后甩动幅度增大，击中在距离出钻口约 1 米处观看作业的张晨晨右肩，导致张晨晨当场昏迷。

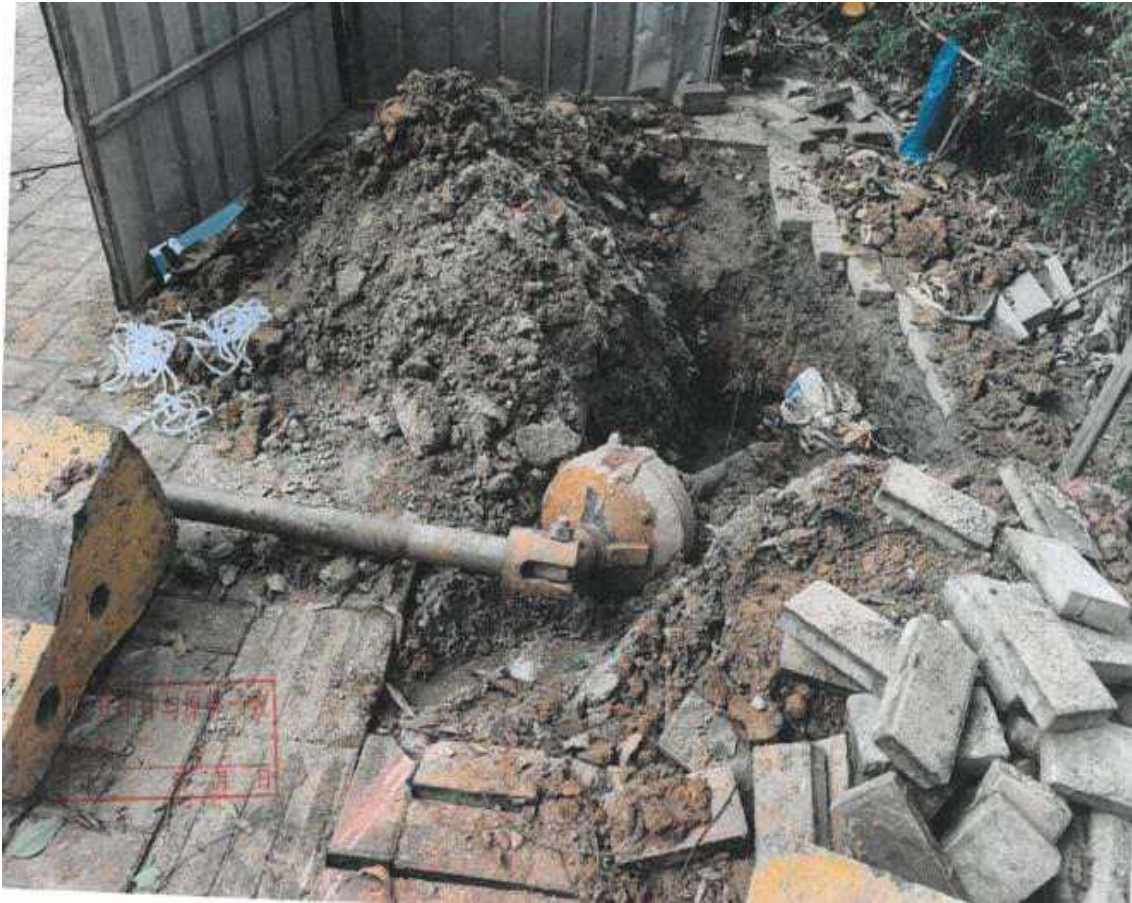
图4 涉事设备的钻杆、钻头

涉事设备为非开挖铺管钻机，施工器具包含钻杆、钻头（如图4）、泥浆马达、扩孔器，切割刀等机具，辅助机具包括卡环、旋转活接头和各种管径的拖拉头。该设备由深圳市钻通工程机械股份有限公司生产，华盛公司于2019年2月26日购买使用，主要技术参数如下：给进力：320kN，回拉力：320kN，扭矩：12000Nm，外型尺寸(mm)：6150\*2280\*2100，功率：132kW；入射角：8~20，转速：0~120r/min，重量：8000kg（如图5）。
