# 和顺县天凯煤业有限公司“6·3”高处坠落 一般事故调查报告

“6·3”高处坠落一般事故综合组

2024 年 12 月

2024年6月3日15时许，和顺天凯煤业有限公司储货大棚建设施工过程中发生一起高处坠落事故，造成一人死亡，直接经济损失80万元。

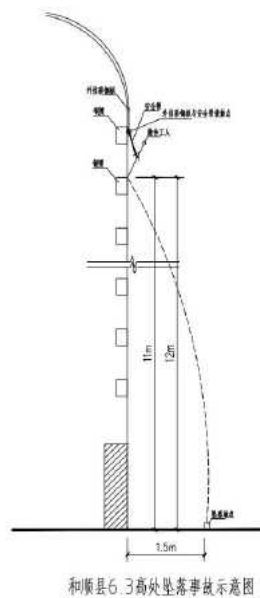
事故现场位于天凯煤业有限公司发运站内东侧，东侧墙体高约 12 米，作业地点距地面约 11 米，作业人员坠落地点距墙体约 50 公分，作业人员安全带断裂。如下图：

1.人的不安全行为。死者张三会违章将安全带系挂于有尖锐棱角铁皮的棚架横梁上，安全带与铁皮棱角发生磨损后，在重力的作用下发生断裂，致使作业人员发生高处坠落。

2.物的不安全状态。该公司在悬空作业时未建立牢固的立足点，也没有设置防坠落的任何安全设施。
