# 浔阳区三遥冰块销售部“9·3”一般 高处坠落事故调查报告

浔阳区三遥冰块销售部“9·3”一般高处坠落事故调查组  
2025年11月

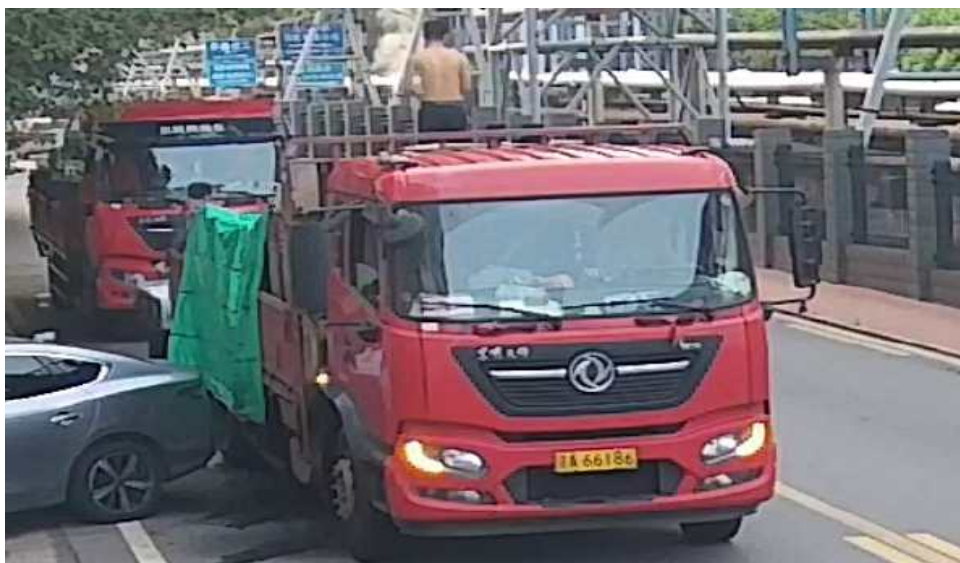
事故发生在浔阳区三遥冰块销售部门口货车搬运冰块过程中，事发地点为货车搬运平台，搬运平台距下方水泥地面约 1.9 米（图 1 事发现场）。

9 月 2 日 7 时 2 分左右，两辆购冰货车抵达销售部门口，余佳操作升降车进行冰块搬运作业。严茂明在未佩戴劳动防护用品的情况下从货车（车牌号为赣 A66186）上搬运冰块。7 时 7 分左右，严茂明在货车上面搬运冰块过程中滑倒，从车厢边缘（高度约 1.9 米）坠落至地面。

经调查组认定本起事故发生的直接原因是严茂明安全意识淡薄，在搬运冰块过程中未采取有效的安全防护措施，行走时打滑失稳，从货车上坠落到地面导致死亡。

**3. 安全投入不足，现场安全管理缺失。**浔阳区三遥冰块销售部未按规定为搬运冰块人员配备防滑鞋、安全帽等必要的劳动防护用品，未对作业现场的货车地面的湿滑冰水进行有效清理。

浔阳区三遥冰块销售部要举一反三，（尤其是涉及临时用工、搬运、装卸等作业）需立即开展自查自纠。一是建立临时用工登记和安全交底制度，每次作业前针对作业场景（如车厢搬运、高处堆垛）进行专项安全告知；二是配备必要的安全防护设施（如车厢临时护栏、防滑垫、安全帽、防滑鞋），严禁作业人员在无防护边缘区域作业；三是组织用工人员参加安全生产培训，重点学习风险辨识、应急避险知识，确保培训有记录、人员懂操作，把各岗位安全生产责任落到实处；四是加大安全生产所必需的资金投入，严格执行国家相关法律法规，做好善后工作；五是严禁不从事搬运工作的工人从事搬运工作。
