## 安庆潜山县皖源刷业有限公司“3·6”一般中毒事故调查报告

## 市政府“3·6”事故调查组

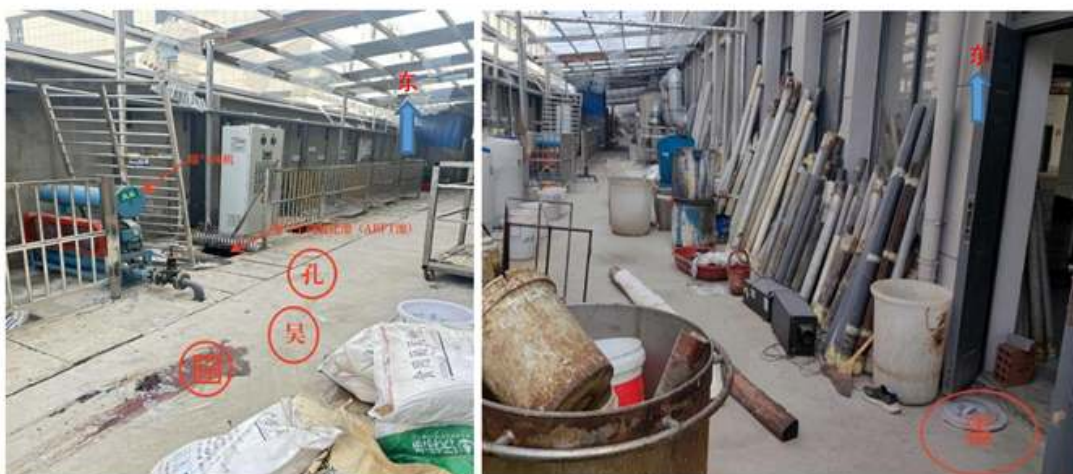
图 6 伤亡人员位置图

3月6日7时左右，吴\*\*组织海绵车间部分员工整理车间现场，准备复工复产相关工作。7时43分许，污水处理站操作人员徐\*\*开始检查污水处理设施运行情况<sup>[7]</sup>。8时许，企业员工孔\*\*到海绵车间西边楼梯口寻找防滑垫时，发现徐\*\*趴在污水处理站通道上，随即返回海绵车间叫喊：徐\*\*晕倒了！随后吴\*\*、孔\*\*、雷\*\*先后到污水处理站了解情况，看到徐\*\*面部朝下趴在污水处理站的通道上。孔\*\*发现曝气生物流化池盖板打开，到池边查看时闻到刺鼻性气味后失去意识晕倒在曝气生物流化池南侧；吴\*\*、雷\*\*上前搀扶徐\*\*时，吴\*\*晕倒在徐\*\*东南侧，雷\*\*感到头晕跑到海绵车间西边楼梯口处失去意识晕倒。企业员工胡\*\*发现人员相继晕倒后立即呼喊赶紧报警，随即其他员工安全撤离到海绵车间南侧的厂内空地上。该起事故造成徐\*\*一人死亡，孔\*\*、吴\*\*、雷\*\*三人受伤。

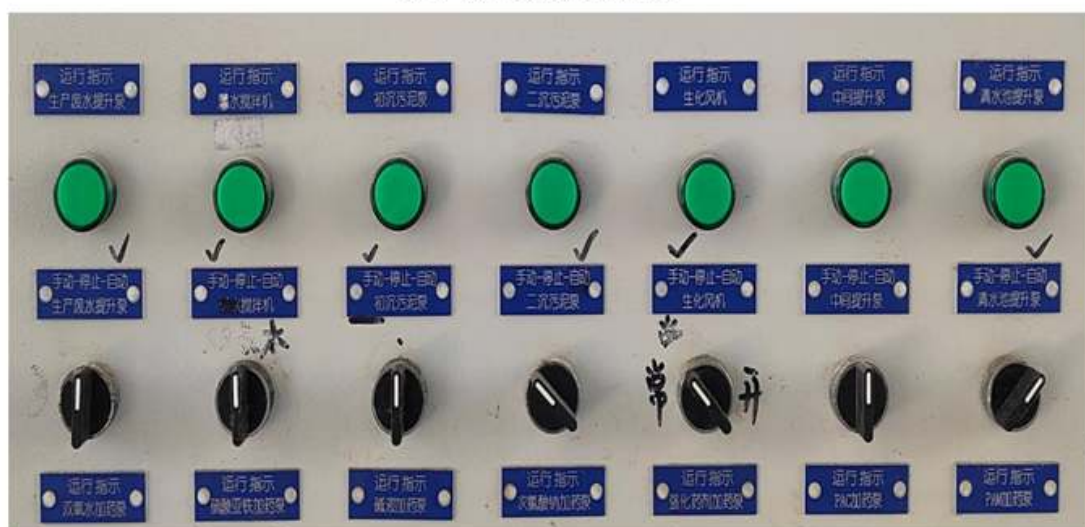
图 7 污水处理站总控制柜第一排控制图

[7] 视频监控显示，检查期间，徐\*\*多次操作污水处理站电源控制柜、搬运相关物料。7时56分，徐\*\*操作污水处理站电源控制柜第一排第4、5号旋钮，对应指示灯点亮，启动生化风机。7时58分，徐\*\*从污水处理站旁走到海绵车间北侧外墙旁呈弯腰姿态，随即晕倒。

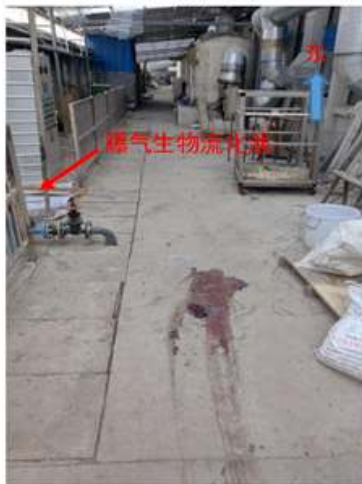
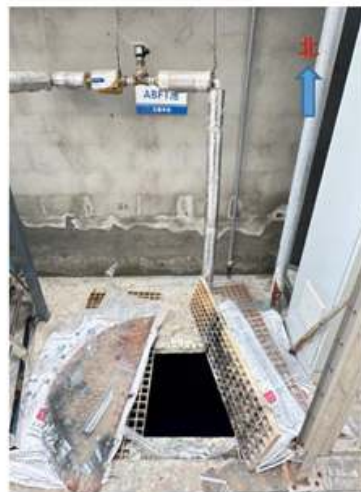
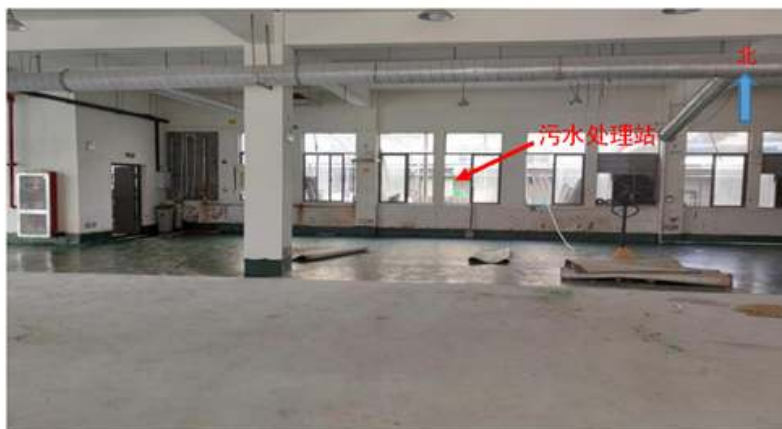
图 8 事故现场情况图

间北侧，事故发生具体地点在污水处理站曝气生物流化池<sup>[8]</sup>（ABFT 池）西南侧约 1.7 米处。

土盖板封盖，企业停产至事故发生前，污水处理站设备设施处于断电停用状态。现场勘察发现，事故发生后曝气生物流化池观察口处于敞开状态，污水处理站电源总控制柜上生化风机启动按钮有明显的指纹痕迹，现场通电后，生化风机随即启动运行，伴有刺鼻性气味气体从曝气生物流化池中逸出。

当日一直处于停产状态，污水处理站生化风机等设备设施停用，曝气生物流化池内污水长期未流动，在池内微生物作用下，氧气不断消耗，池内微生物由好氧状态转变为厌氧状态，与池内污水中含硫物质发生生化反应，产生硫化氢等有毒有害气体并聚集在池内。3月6日，企业准备复工复产，重新启动生化风机并打开曝气生物流化池观察口盖板，导致池内聚集的硫化氢等有毒有害气体逸出。

**（三）补齐安全生产短板，严格落实企业主体责任。**皖源刷业要深刻汲取事故教训，针对此次事故暴露出来的问题，举一反三，认真反思，全面查找管控安全风险，彻底排查治理事故隐患；要严格落实企业主体责任，结合企业实际建立健全并落实安全管理制度和岗位安全操作规程，制定并落实主要负责人和各岗位全员安全生产责任制；要依法依规设置安全管理人员，明确安全管理职责，提高安全管理能力；要建立并实施安全风险分级管控和隐患排查治理双重预防工作机制，严密排查并消除环保设施、储存使用危险化学品、有限空间等重点领域存在的安全风险和事故隐患，特别要加强辨识停产期间及复工复产可能产生的安全风险，针对性制定有效的管控措施；要强化安全教育培训，提高从业人员的安全意识和风险辨识能力，坚决杜绝“三违”行为；要组织制定本单位的生产安全事故应急预案和现场处置方案，并定期开展演练，配齐应急救援装备，切实增强突发情况应急处置能力。
