# 鹿泉铜冶河北恒能电力设备安装工程有限公司 “8·20”一般触电事故调查报告

石家庄市鹿泉区政府事故调查组

2025 年 1 月 2 日

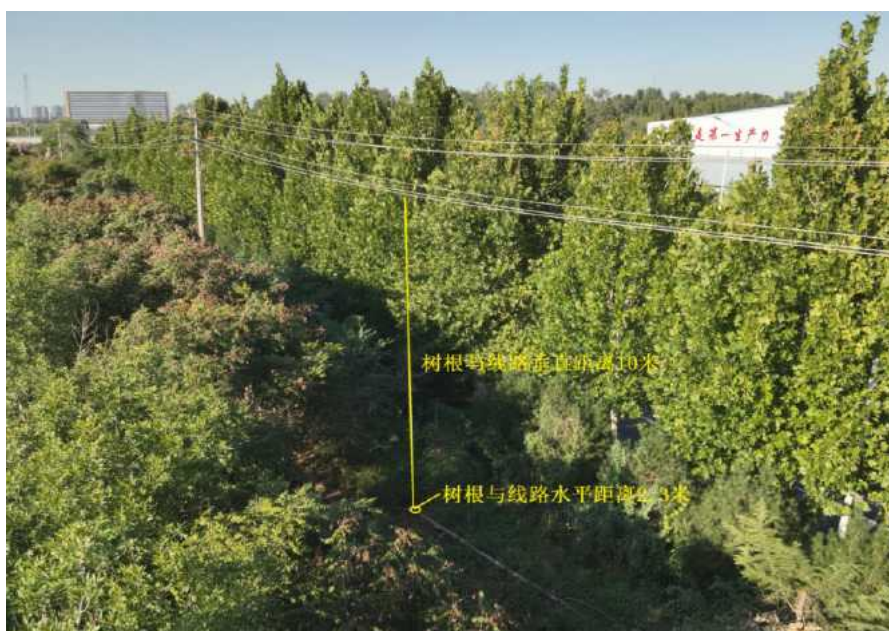
图 1 10 千伏锦河线 5-6 号杆间线路对地距离

8 月 20 日 10 时左右，恒能公司生产经理葛某，按照法定代表人李某在工作上的授权与分工，安排该公司高某某带领高某、崔某某、张某、李某某驾车到达京赞线鹿泉区铜冶镇北铜冶村段 565 锦河线 5 号杆周围，协助徐某某进行伐树作业。张某、李某某留在车上看守工具；徐某某、高某某、高某、崔某某穿戴安全帽、工作服、绝缘鞋进入绿化隔离带（见图 1）内的作业现场，作业前，徐某某进行了人员分工，高某某提醒徐某某在高压线下伐树要向电力部门报告，徐某某说他负责报告，就用绝缘拉闸杆和手锯组装而成的长约 6 米多的自制工具在前，进行砍伐树枝作业，其余 3 人在后清理落下的树枝。10 时 35 分左右，作业上方高压线被锯倒的树干砸中断落，导致正在进行作业的徐某某、高某、崔某某、高某某 4 人触电（事故发生地见图 2）。

3.国网河北省电力有限公司石家庄市鹿泉区供电分公司，安全巡查不到位，10kV锦河线4-6号杆之间线下区域，高大树木长期存在，安全隐患没有及时处置。

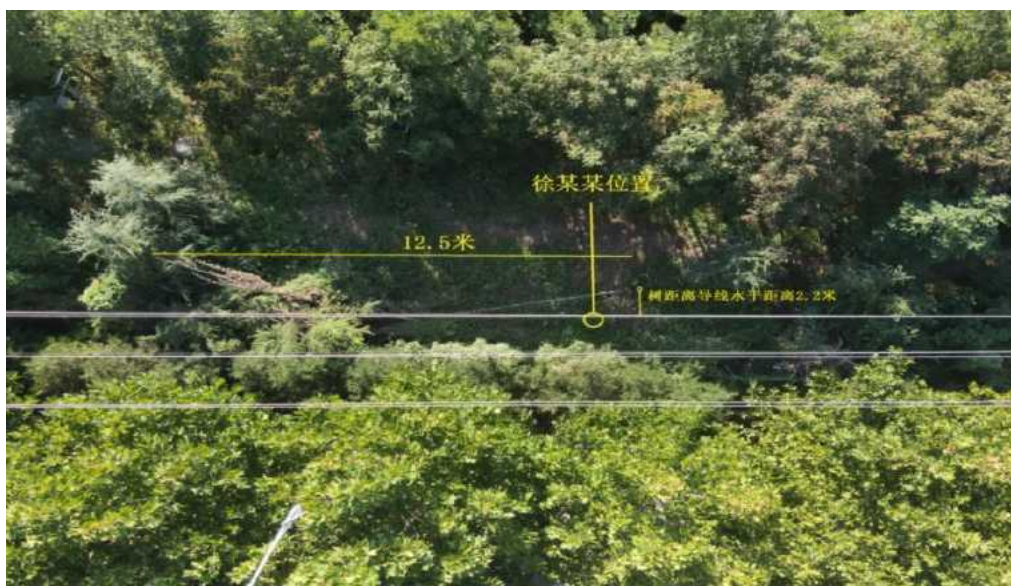
图3 徐某某位置示意图

事故发生地点位于 10KV 锦河线 4-6 号杆之间，其中徐某某触电位置位于锦河线 5 号杆南侧约 30 米位置（见图 3）；高某、崔某某、高某某触电位置位于锦河线 5 号杆北侧约 10 米的

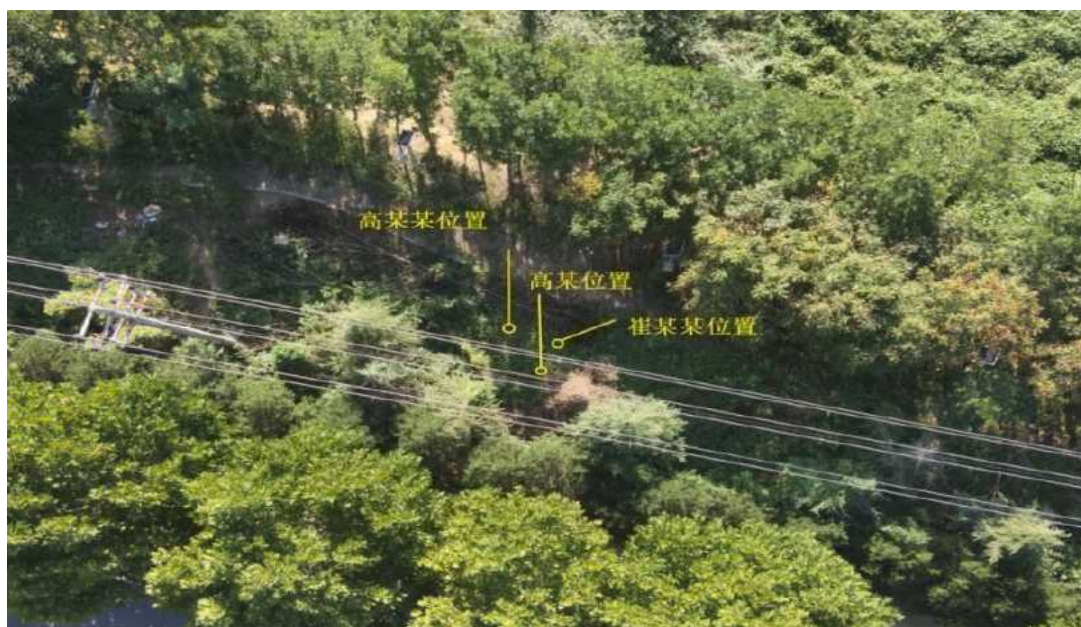
图4 高某、崔某某、高某某位置示意图

位置（见图4）。

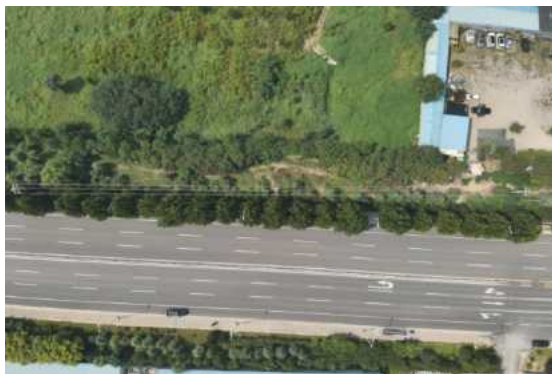
10KV 锦河线 4-6 号杆线下区域（俯瞰图见图5），留有砍伐倒伏的树木（见图6），C相绝缘子损坏（见图7）、导线断线（现场勘查时，已修复）；徐某某触电位置附近有砍伐倒下的

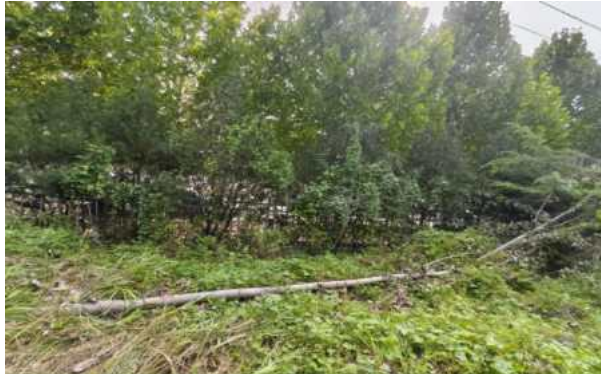
事故的直接原因是：徐某某在作业现场未采取防止树木倾倒措施的情况下锯断树根（见图 6），树木倾倒后与带电线路接触并接地短路，导致徐某某触电死亡，附近捡树枝人员高某某、高某、崔某某触电受伤。

1.徐某某安全意识淡薄，在未采取防止树木倒落在带电线路上的措施情况下，单人作业且盲目自信锯断树根（见图 6）；树木倾倒后与带电线路接触并接地短路，致使带电的线路对树木放电，造成徐某某触电死亡，附近捡树枝人员触电受伤。

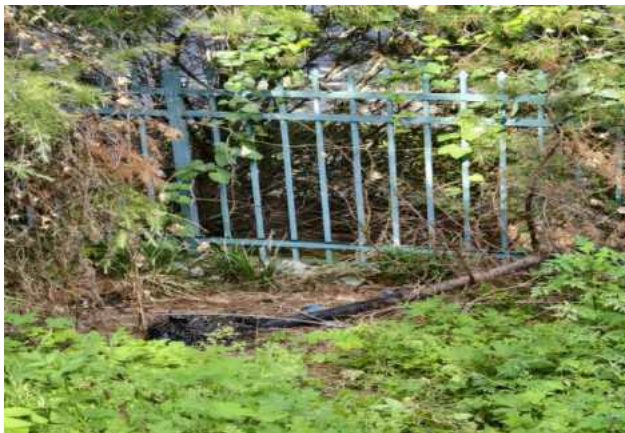
杨树（测量长度 12.5 米左右），10KV 锦河线 5 号杆北侧约 5 米处的地面树枝存有放电烧蚀痕迹（见图 8）、5 号杆北侧导线出线约 0.5-1 米处，导线有修补痕迹。
