## 大余县南安镇“3·6”一般道路交通事故调查报告

2025年3月6日，大余县南安镇庾岭大道花园村路口右转弯进海明路段，发生一起1人当场死亡以及两车不同程度受损的一般道路交通事故。根据《中华人民共和国安全生产法》《中华人民共和国道路交通安全法》和《生产安全事故报告和调查处理条例》（国务院令第493号）等法律法规的规定，大余县人民政府依法成立了由县公安局、县应急管理局、县纪委监委

经调查认定，大余县南安镇“3·6”一般道路交通事故是一起因超载、未安全文明驾驶造成的一般生产安全责任事故。

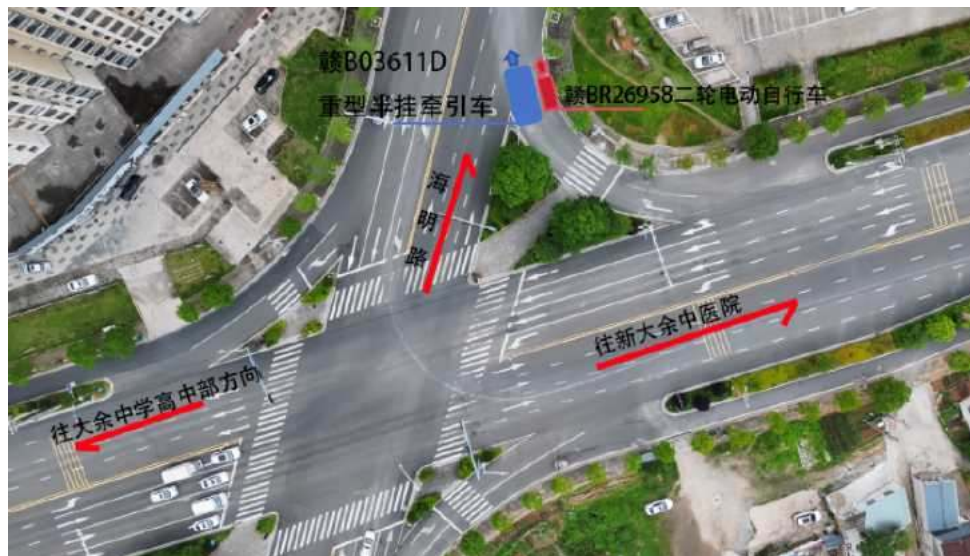
航拍示意图

现场位于大余县南安镇庾岭大道花园村路口路段，该路口为四枝分叉口，东往大余中学高中部方向，西往大余县新中医院方向，南往海明路方向，北往花园村方向，沥青路面，干燥完好，视线良好，交通控制方式为标

志标线及交通信号灯。
