# 吴川长岐广湛高铁九标段“4·15”一般 物体打击事故调查报告

编制单位：吴川长岐广湛高铁九标段“4·15”一般  
物体打击事故调查组

编制日期：2025 年 11 月 27 日

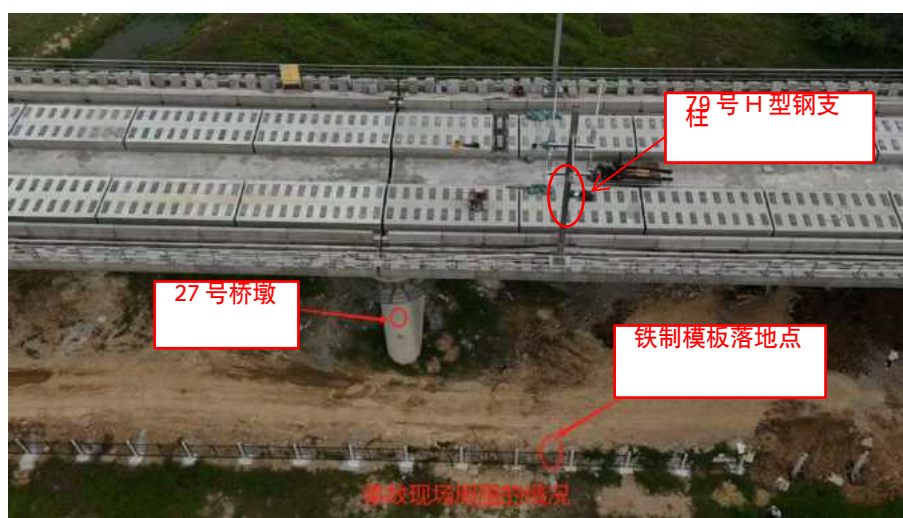
图1 事故现场图

事故发生在吴川市长岐镇广湛高铁九标段施工路段，在S285线西侧高铁高架桥下方。抛物位置在广湛高铁九标段27号桥墩附近的桥面上79号H型钢支柱处，距离地面高度约15米。

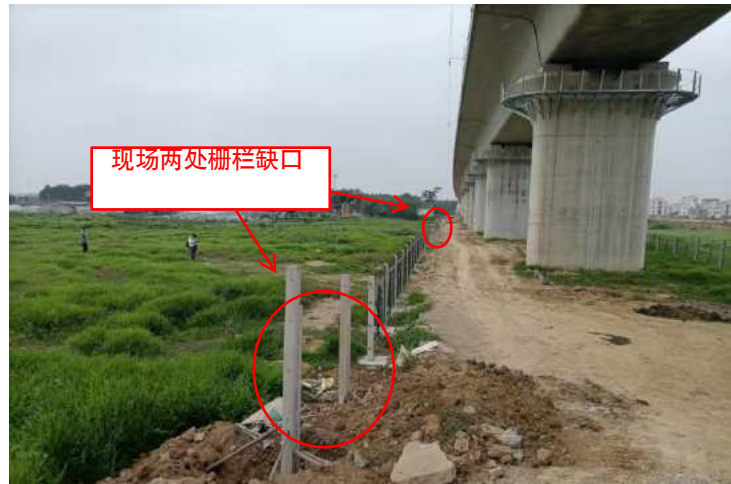
图 2 施工现场围蔽情况图

经专家现场勘察，在高铁桥的东南侧地面上有绿色金属网栅栏，是非全围蔽的，人员可随意出入工地。

**3. 施工现场安全防护不全。**施工现场的防护栅栏存在开口且无高处坠物等警示标志，人员可随意出入。

1. 各参建单位要认真吸取事故教训，举一反三，做好施工现场的安全管理工作，禁止作业人员高空抛物并建立相应的奖惩机制，避免高空抛物等不安全行为；加强施工现场安全围蔽，设置明显安全警示标志，制止无关人员进入施工工地；在每日班前早会着重强调，严格落实建筑垃圾清理安全管理制度和操作规程，强化施工现场安全监管力量，对关键岗位和关键作业环节开展重点监督，避免从业人员违规作业等现象再次发生。

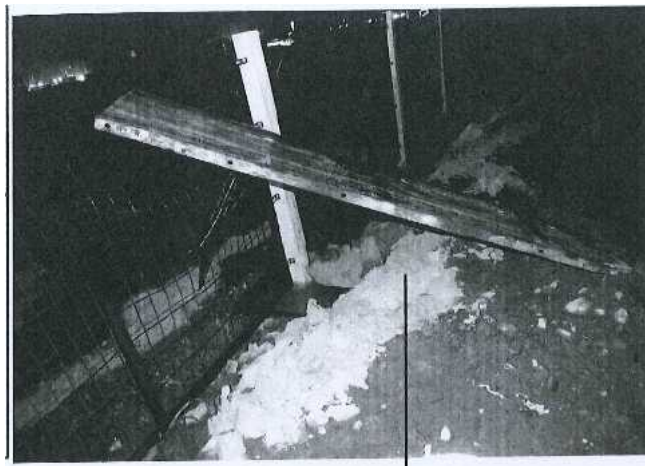
图 3 铁制模板情况图

派出所勘验资料显示，事发现场有一块长 3 米、宽 0.5 米、厚 0.06 米的铁制模板，重约 100 斤。该模板靠在绿色栅栏上，栅栏上端金属网已损坏，模板下方死者仰卧在地上。

事故的直接原因是：向 X 和、谭 X 树、谭 X 刚三人违规<sup>[2]</sup>将重约 100 斤的铁制模板从高铁桥面直接扔下，铁制模板砸中擅自进入施工现场的李 X 华（死者）头部，导致事故发生。
