# 洛阳中为众胜新材料科技有限公司 承运商“9·7”罐车一般火灾事故调查报告 (网上公示稿)

经调查认定，洛阳中为众胜新材料科技有限公司承运商“9·7”罐车火灾事故，是一起一般生产安全责任事故。

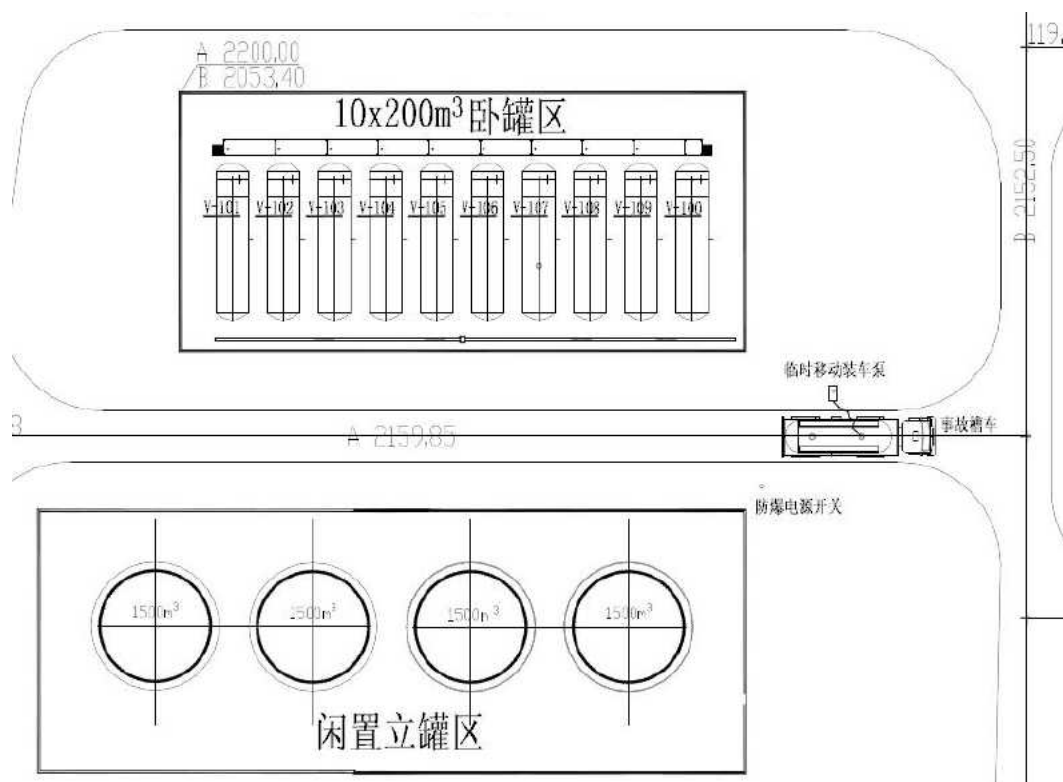
图 1 液体石蜡储存设施平面图

事发罐车位于中为众胜厂区西部的闲置罐区消防通道东侧，其西北侧为卧罐区（设置 10 台 200 米<sup>3</sup>卧罐），西南侧为立罐区（设置 4 台 300 米<sup>3</sup>立罐，闲置储罐，未存介质），东侧为空地。

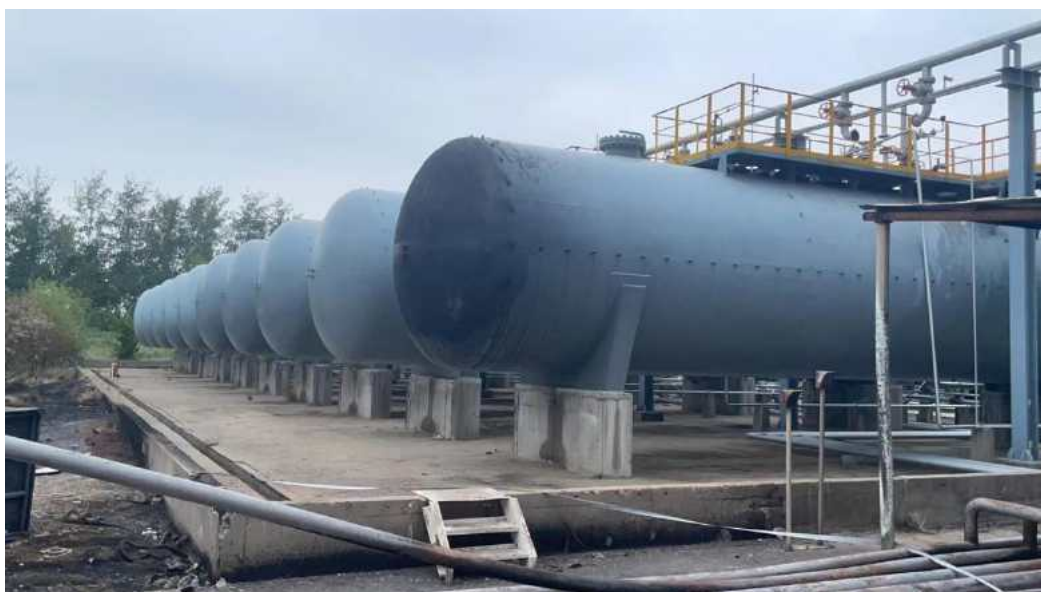
图 2 卧罐区储存现场情况

本次事故罐车装车介质为储存在中为众胜卧罐区 G107 储罐内的液体石蜡，经委托黎明检测服务有限公司从 G107 储罐采样检测，其闪点为 74.0℃，检出成份为正十六烷、支链烷烃（ $C_{17}H_{36}$ ）、正十七烷、支链烷烃（ $C_{18}H_{38}$ ）、正十八烷、正十九烷。根据《危险化学品目录（2015 版）》（2022 年调整），本次装车涉及的液体石蜡不属于危险化学品。根据《危险货物道路运输规则第 3 部分品名及运输要求索引》JT/T617.3，液体石蜡不属于危险货物。

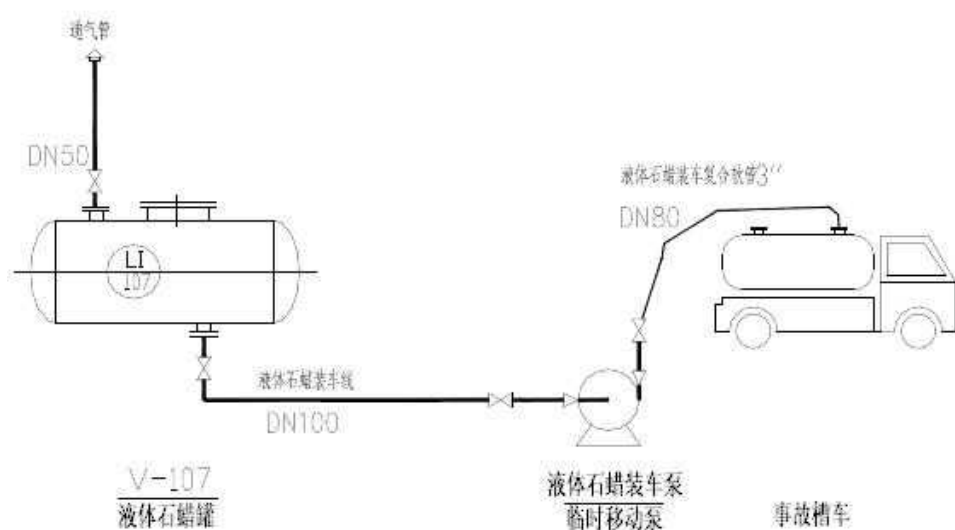
图 3 装车工艺流程示意图

现场装车临时采用防爆卧式离心泵（防爆标志 ExdBT4Gb，流量 89m<sup>3</sup>/h，扬程 16m）和防爆开关，不存在电气等火源。连接使用两段带钢丝的软管，采用罐车顶部上装方式。

刘某付在液体石蜡装车前未对盛装过石脑油的罐车进行清洗、置换，残存的石脑油在封闭的罐车内部不断挥发、积聚；中为众胜装车操作人员在液体石蜡装车时违规操作采用上装方式，空气从打开的罐车顶部人孔不断进入罐车内部，与石脑油挥发气混合，形成着火燃爆环境，装车软管无固定措施，充装时液体喷溅产生静电火花，引起罐车内部燃爆、起火。
