# 高新区（新市区）迎宾路街道乌鲁木齐金色胡杨保洁有限公司“5·31”一般高处坠落 事故调查报告

2026年5月31日上午9时50分许，位于高新区（新市区）迎宾路街道乌鲁木齐天山国际机场C座办公楼，乌鲁木齐金色胡杨保洁有限公司在外墙清洗过程中发生一起高处坠落事故，事故造成1人受伤。

经调查认定：乌鲁木齐金色胡杨保洁有限公司“5·31”高处坠落事故是一起工人在清洗办公楼玻璃外墙时违章作业，造成的一般生产安全责任事故，现将事故调查有关情况报告如下：

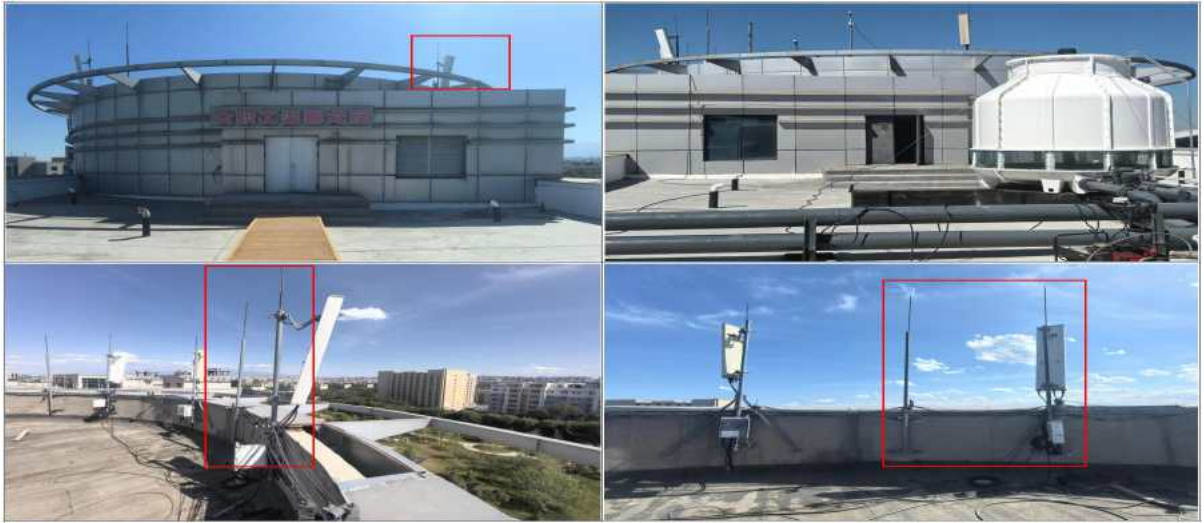
图 1：C 座办公楼屋面设备间顶部

2.楼顶机房上部：楼顶设备机房（电梯机房、消防泵房）位于办公楼中部，为圆形结构，机房内部设置爬梯通向顶部，顶部设置高度 1.73m 混凝土围挡，围挡外立面固定方钢龙骨并贴铝单板作为装饰，围挡外侧均匀布置弧形造型钢构，围挡内壁使用角钢、膨胀螺栓及 U 型管卡固定数个通讯基站  $\Phi 60$  镀锌圆钢支撑杆，办公楼南侧两个通讯基站支撑杆位于伤者坠落点上方，其中一个支撑杆上未安装设备，支撑杆及角钢、膨胀螺栓及 U 型管卡均完好，经事故当日屋面辅助人员尚某生现场指认，尚军元（伤者）作业绳绑于两个支撑杆的其中一个。围挡外西南角部位放置清洗水枪一把、一根涤纶绳绑扎于造型钢构上，绑扎点距离楼板面 1.54m，涤纶绳无断裂。该位置女儿墙高 0.53m，墙厚 0.45m，根据女儿墙设置高度，该位置为非上人屋面，女儿墙外侧距离一层南侧采光井顶面约 21.0m。

直接原因：尚军元（伤者）采用吊绳方式清洗办公楼外墙作业时，主绳与安全绳共用一根涤纶绳，且仅固定在一个锚点上，且与屋面通讯基站支撑杆绑扎不牢固，受力后松脱，造成人员坠落，是事故发生的直接原因。

范》GB23525-2009 第 4.1.5 条<sup>1</sup>、第 4.1.8 条<sup>2</sup>的规定，工作绳与安全绳使用同一绳索并将屋面通讯基站支撑杆作为挂点装置。

（一）乌鲁木齐金色胡杨保洁有限公司应对从业人员进行三级安全教育培训，重点对本单位作业方案、操作规程进行培训，考核合格后上岗；要按规范要求清洗作业现场配备专职安全生产管理人员及监护人；作业前应安排专人按照国家标准规范及本单位清洗方案、操作规程落实现场安全措施；公司主要负责人要认真落实各项安全生产职责，组织开展隐患排查治理，及时消除事故隐患。

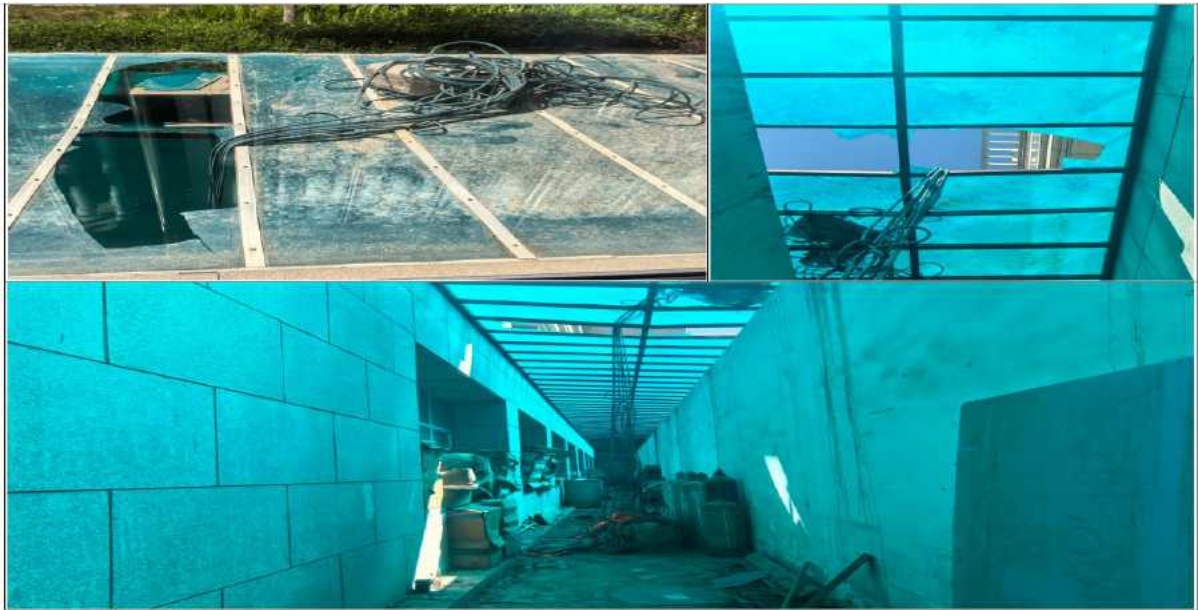
图 2：C 座办公楼南侧及负一层采光井内

3.办公楼一层南侧：办公楼一层南侧为负一层采光井顶面，采光井顶面使用铝合金压条将聚碳酸酯阳光板固定于方钢龙骨方式建造，采光井高出地面 1.04m，每块阳光板尺寸 2.57m×2.08m；楼顶设备机房西南角勘验位置下方阳光板呈不规则破裂、方钢龙骨中部受力变形，阳光板部分碎片掉落于负一层采光井底部，破裂的阳光板西侧放置白色塑料桶（工具桶）1 个、已破损的木质座板 1 个，座板使用编带、D 型扣及 U 型下降器与 1 根蓝色涤纶绳连接，涤纶绳部分掉落于负一层采光井底部，涤纶绳完好未断裂。

4.负一层南侧采光井：采光井内部宽约 2.1m，顶面距离底部地面 3.98m，顶部阳光板破损位置下方摆放一个外包装破损的便池，蓝色涤纶绳、红色五点式安全带自屋面坠落散落在便池表面，安全带一条腿带撕裂脱落，现场未找到配套自锁器，便池旁放置防水胶鞋一双，采光井南侧靠墙放置乙炔、氧气等工业气瓶。
