江门市府事故调查组  
2026 年 4 月

2025 年 9 月 10 日 04 时 55 分，中阳高速往阳春方向 139 公里 750 米江门恩平路段发生一起小型普通客车追尾重型半挂牵引车的交通事故，造成 3 人死亡、2 人受伤，碰撞车辆不同程度损毁，直接经济损失约 401.67 万元。

经调查认定，江门恩平中阳高速开春段“9·10”较大道路交通事故是一起驾驶员驾驶小型普通客车在高速公路上行驶时未与同车道低速行驶且车身后部反光标识粘贴不符合国家标准的重型仓栅式半挂车保持安全距离，发生追尾碰撞，且乘客未按规定使用安全带造成的较大生产安全责任事故。

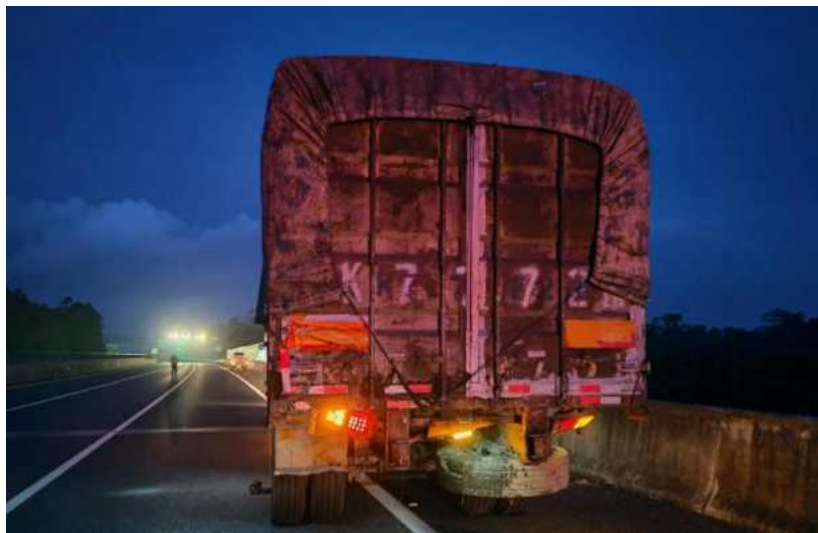
**3. 粤 K7772 挂号重型仓栅式半挂车。**经鉴定，粤 K7772 挂号重型仓栅式半挂车制动系统：不合格；转向系统：未检见不符合相关技术要求项；行驶系统：未检见不符合相关技术要求项；灯光系统：除因事故造成的损坏外，未检见不符合相关技术要求项；机动车回复反射装置：被遮盖货物的篷布遮挡，未

悬挂柔性反光标识，不符合国家标准。车辆核载 34000kg，实载高粱 33680kg。

图 1 事故车辆粤 K75380

2.赖某武驾驶的粤 K75380 号重型半挂牵引车牵引粤 K7772 挂号重型仓栅式半挂车机动车在高速公路上低于最低速行驶（60km/h），且机动车车身后部反光标识粘贴经检验不符合国家标准。

2.驾驶员漠视交通安全规则。赖某武夜间驾驶机动车在高速公路上低速行驶危险性大，车身后部反光标识粘贴不符合国家标准，后方车辆难以发现其缓速行驶状态，易造成后方车辆未能有效及时采取紧急制动或者避让等措施，导致交通事故发生。

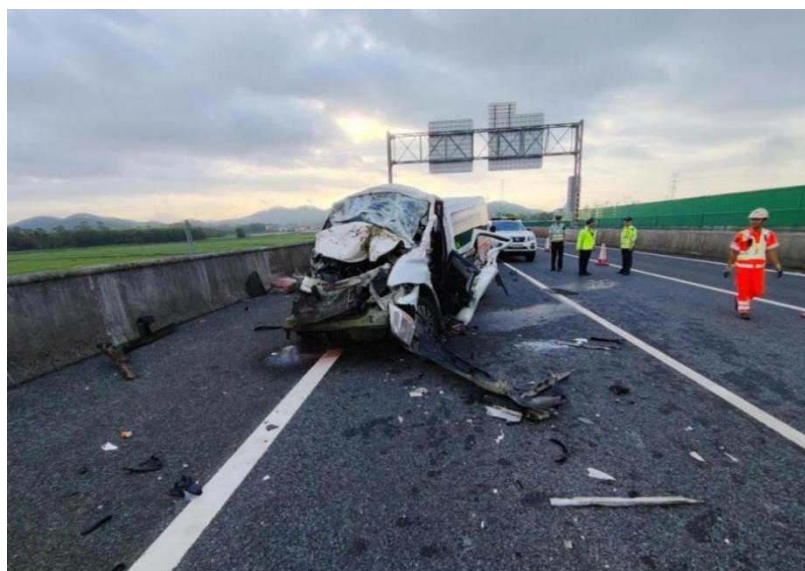
1. 陕 UM820F 号小型普通客车。经查，事发时为“货拉拉”平台注册运行的车辆，2023 年 11 月，该车辆所有人王某在“货拉拉”平台申请变更车辆并经审核，成为“货拉拉”平台登记车辆，之后利用“货拉拉”平台从事普通货运业务，王某于 2024 年 5 月擅自对车辆进行非法改装（拆除最后一排一个座椅），车辆核定载客：6 人，事发时实载 5 人。事发时正在执行“货拉拉”平台订单运输任务。该车辆于 2023 年 10 月 23 日初次登记，当时没有发现拆除座椅情况，截至事发前，按照规定该车辆无需到机动车安全技术检验机构过线检测。

经鉴定，陕 UM820F 号小型普通客车制动系统：未检见不符合相关技术要求项；转向系统：未检见不符合相关技术要求项；行驶系统：未检见不符合相关技术要求项；灯光系统：除因事故造成损坏外，未检见不符合相关技术要求项。鉴定事发时车速范围为 93.38 ~ 95.58km/h。

图 2 事故车辆陕 UM820F

1.王某驾驶机动车在高速公路上行驶时未与同车道前车保持足以采取紧急制动措施的安全距离，未能及时发现前方车辆行驶情况并采取有效避让措施，从而导致追尾事故发生。

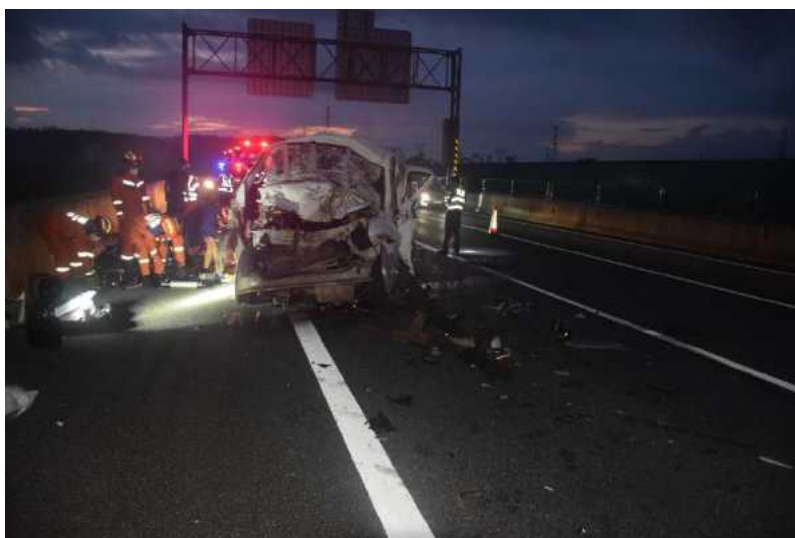
图 3 事故现场
