# 攸县新市镇攸县农兴水稻种植专业合作社 “8.7”一般收割机伤害事故调查报告

攸县新市镇攸县农兴水稻种植专业合作社  
“8.7”一般收割机伤害事故调查组  
2025年8月18日

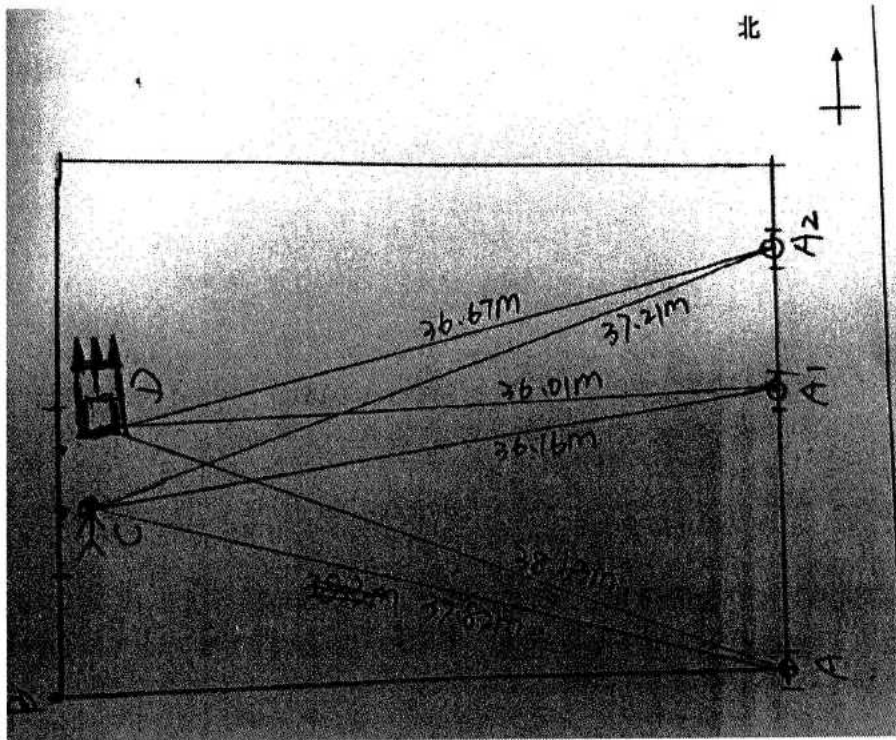
图 1 事故位置示意图

事故地点位于攸县新市镇土楼村排头屋组农田，A、A1、A2 为电线杆，C 处为死者受伤处，D 处为收割机停放处。
