## 蕉城漳湾天丽鑫石业公司“7·10”一般触电事故调查报告

来源：本网 发布时间：2024-10-08 10:29 浏览量：1070

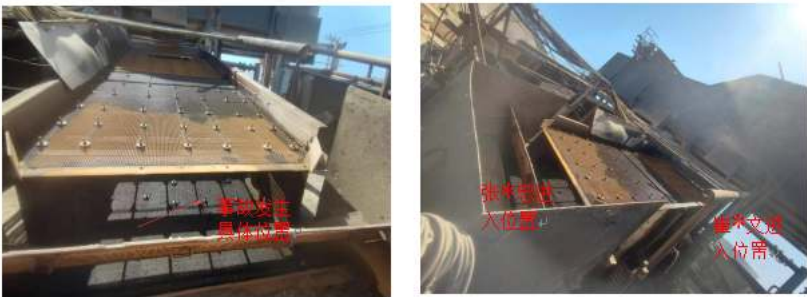
图一：事故发生现场

1.事故发生地点位于宁德市漳湾镇楼岗山B、C区场地平整项目配套大洋临时水洗碎石、机制砂加工场建设项目施工现场的洗砂生产线。（见图一）

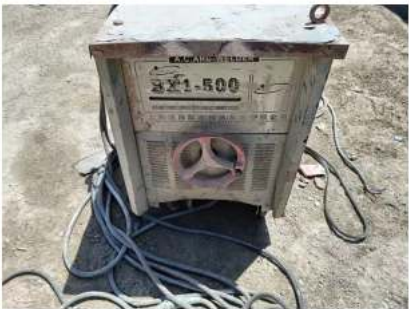
图二

2.发生触电事故的设备为电焊机，其型号为BX1-500，生产厂家为上海通用集团（精博）机电有限公司（见图二）；电焊钳型号为kY-1000，35%-B型，生产厂家为浙江康宇焊接设备有限公司（见图三）。

洗砂工张\*忠安全防范意识淡薄，在未经专门的安全作业培训并取得特种作业操作资格证书（焊工证）且未佩戴劳动防护用品（焊工手套）的情况下违规冒险作业，是造成此次事故发生的直接原因。

(一)福建天丽鑫石业有限公司要严格按照安全生产相关法律法规要求，进一步落实安全生产主体责任；要认真吸取本次事故教训，健全安全生产责任制和规章制度；加强员工的安全生产教育培训，提高作业人员的安全生产意识；加强对危险作业的组织和现场安全管理，督促作业人员严格履行安全生产责任、执行安全管理制度和安全操作规程，确保各项规章制度、岗位操作规程落实到操作层面。
