# 鞍山现代软包装有限公司

## “12.12”一般机械伤害生产安全事故

### 调查报告

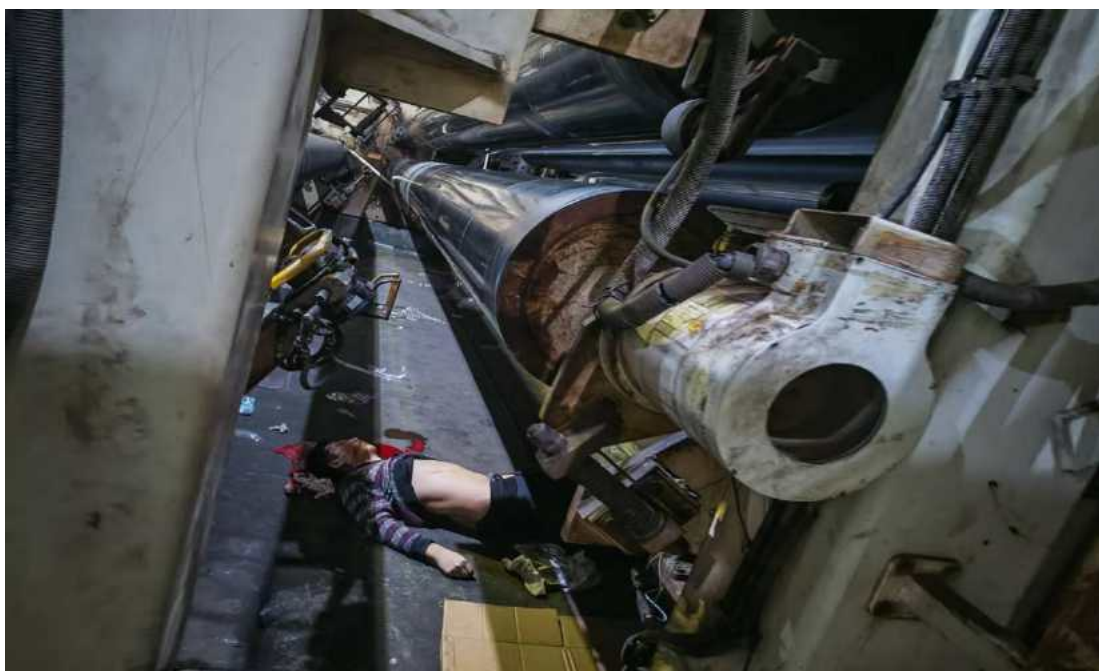
图一 事故现场照片

2025年12月12日22时44分许，鞍山现代软包装有限公司生产车间布鲁克纳制膜机牵引区域内，作业人员肖宇（男，29岁，辽宁省辽阳县首山镇人）在擦拭牵引辊作业过程中，被转动的牵引辊卷带、挤压在两根牵引辊之间，造成其死亡（详见图一）。

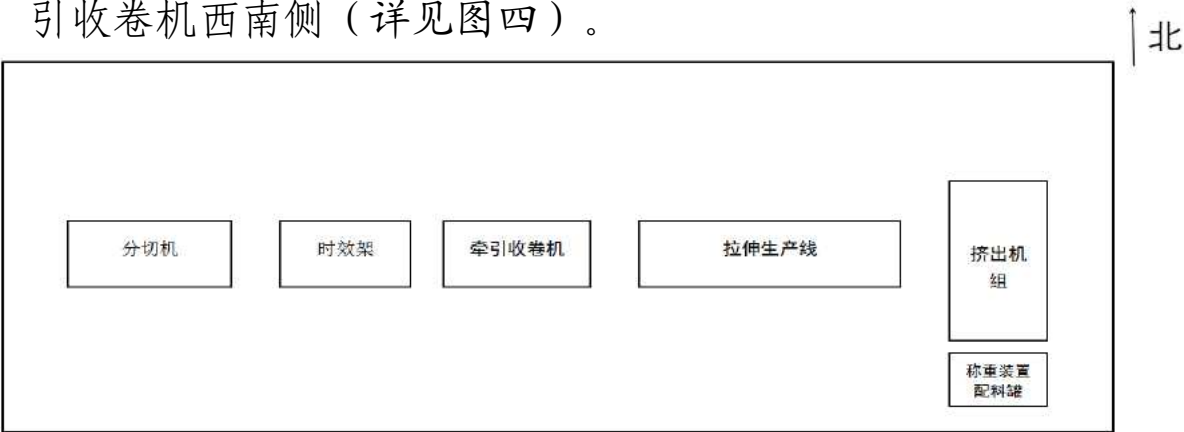
图二 生产车间设备布局平面图

事故发生在鞍山现代软包装有限公司生产车间布鲁克纳制膜机牵引区域。生产车间生产线呈东西向布置，牵引收卷机设置在生产车间中部（详见图二），牵引收卷机前方（入口）位于东侧（详见图三），牵引工作控制室位于牵引收卷机西南侧（详见图四）。

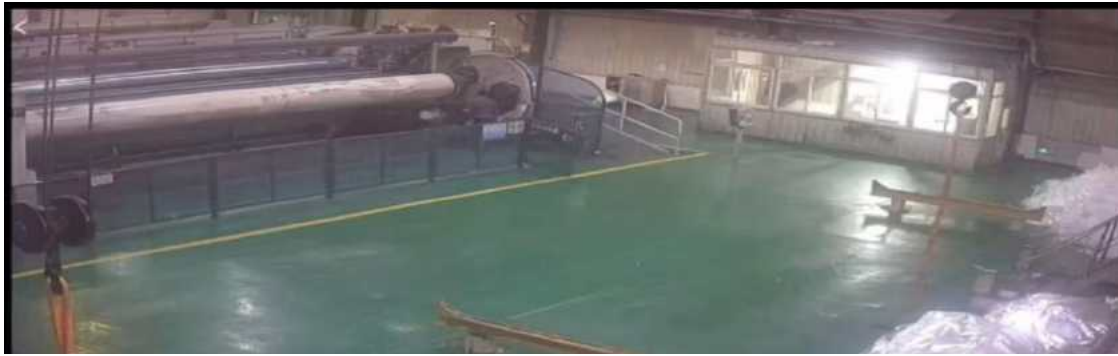
图四 牵引收卷机后方及控制室现场照片

**5. 设备安全防护装置失效。**牵引收卷机后方安全门联锁装置失效，丧失了人员在人员误入时自动停机的本质安全防护功能，且该隐患长期未被发现和消除。公司未对安全设备进行经常性维护、保养和定期检测，违反了《中华人民共和国安全生产法》第三十六条第二款、第九十九条第三项的规定。

2. 立即开展设备安全装置专项排查整治。对全厂所有生产设备，特别是涉及机械传动、旋转部位的防护罩、联锁装置、急停开关等安全设备进行全面检测、维修和改造，确保其符合国家标准或行业标准，并保证正常有效运行。必须立即修复牵引收卷机后方安全门联锁功能，并建立定期测试和维护记录制度。

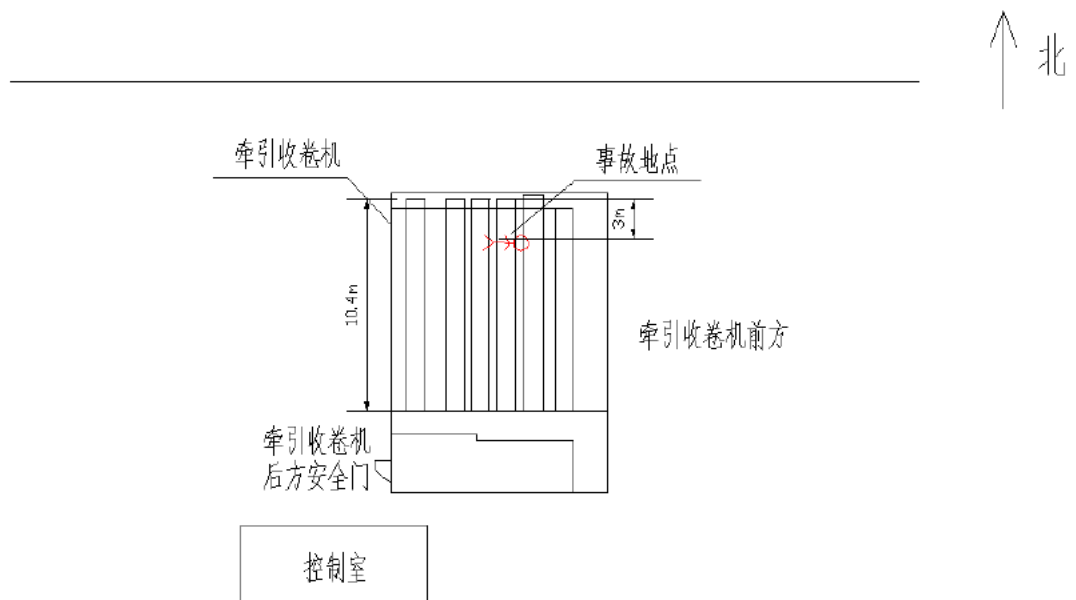
五 事故平面示意图

事故发生时，肖宇（死者）和韩荣森从牵引收卷机后方再次进入牵引收卷机工段，进行擦拭牵引辊作业。肖宇在牵引辊转动状态下进行擦拭作业被转动的牵引辊卷带、挤压在两根牵引辊之间。对面作业的韩荣森发现后，立即踩下紧急制动按钮。设备停机后，肖宇直接掉落在牵引辊下方地面，头部朝向牵引收卷机前方入口方向（详见图五）。

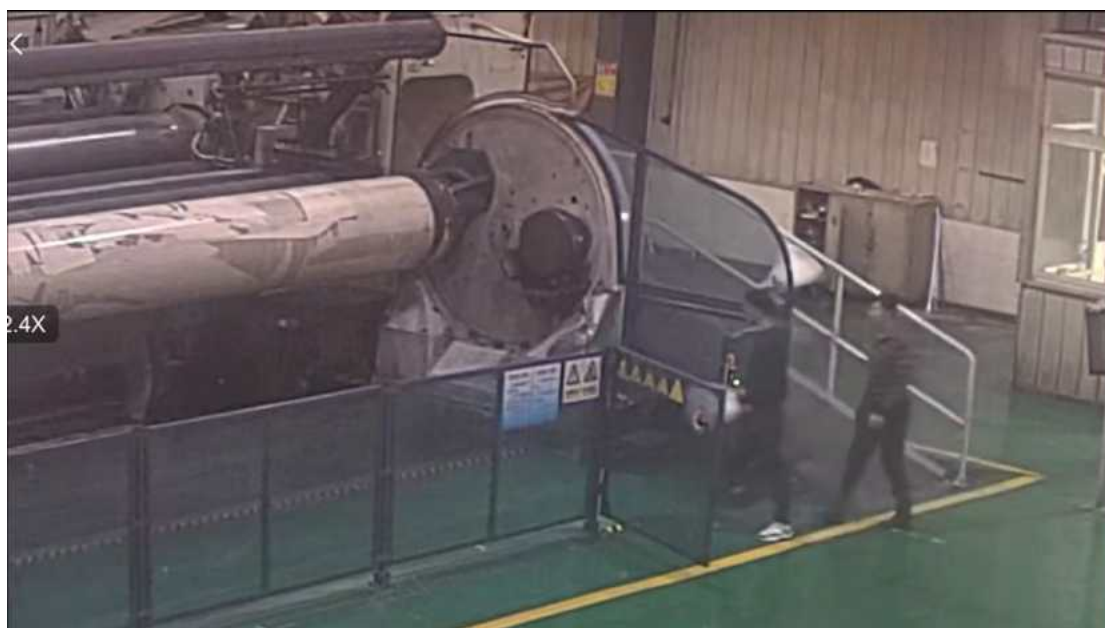
**图七 肖宇和韩荣森再次进入牵引收卷机工段视频截图**

入，继续进行擦辊清洁作业（视频显示时间 22:18，详见图七）。期间牵引收卷机一直保持运转。22 时 44 分许，肖宇在擦拭牵引辊作业时被转动的牵引辊卷带、挤压。对面作业的韩荣森发现后，立即（约 4、5 秒）踩下紧急制动按钮。设备停机后，肖宇直接掉落在牵引辊下方地面。
