# 观山湖区东都云湖天境项目“12·29”一般坍塌生产安全责任事故调查报告

2025年12月29日9时许，观山湖区东都云湖天境项目（一期）发生一起一般坍塌生产安全责任事故，造成现场1人死亡（死者：雷\*\*，男，身份证号：522\*\*\*\*\*2113，余庆县人），直接经济损失约160万元。

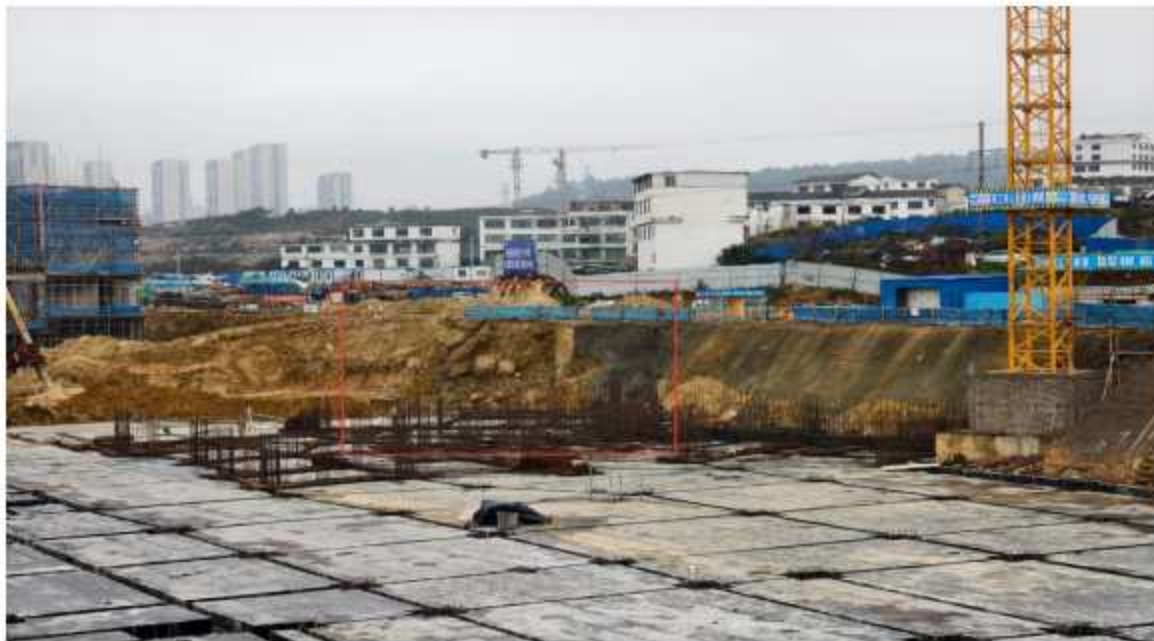
2025年12月29日7时许，施工总承包单位诸暨茂盛建设公司安排泥工班雷\*\*等3名工人进行C5#楼基础砖胎膜施工，该施工需要切削原本已经喷锚的部分边坡，并将边坡坡脚部分开挖区域作为基础，修建砖胎膜。3人在开挖时雷\*\*位置靠近边坡北侧（内侧），其余2人在边坡南侧（外侧）；施工至9时15分许，雷\*\*上方高边坡土体突然失稳坍塌（坍塌土约2立方米）将正在坡脚进行开挖作业的雷\*\*掩埋。

图 1 事故现场图

1.C5#住宅楼地下室在进行开挖和基础砖胎膜施工时，相关施工单位违规组织开挖坡脚，造成土体失稳坍塌是造成事故的直接原因之一。

2.东都云湖天境项目 C5#住宅楼地下室北侧边坡因近期施工形成多处“削脚”现状的隐患未及时整改，是造成此次事故的直接原因之一。

5.施工现场安全管理存在疏漏，重型车辆频繁在坡顶区域通行，所产生的振动荷载持续作用于坡体；违规施工对边坡进行削脚，导致边坡失稳；无视安全规定，违规开挖诱发土体松动与滑移，三重因素最终引发边坡坍塌事故。

3.加强坡体稳定性管控，严格落实放坡开挖、坡顶卸载、重型车辆禁行等安全措施，施工过程中定时监测坡体位移、沉降

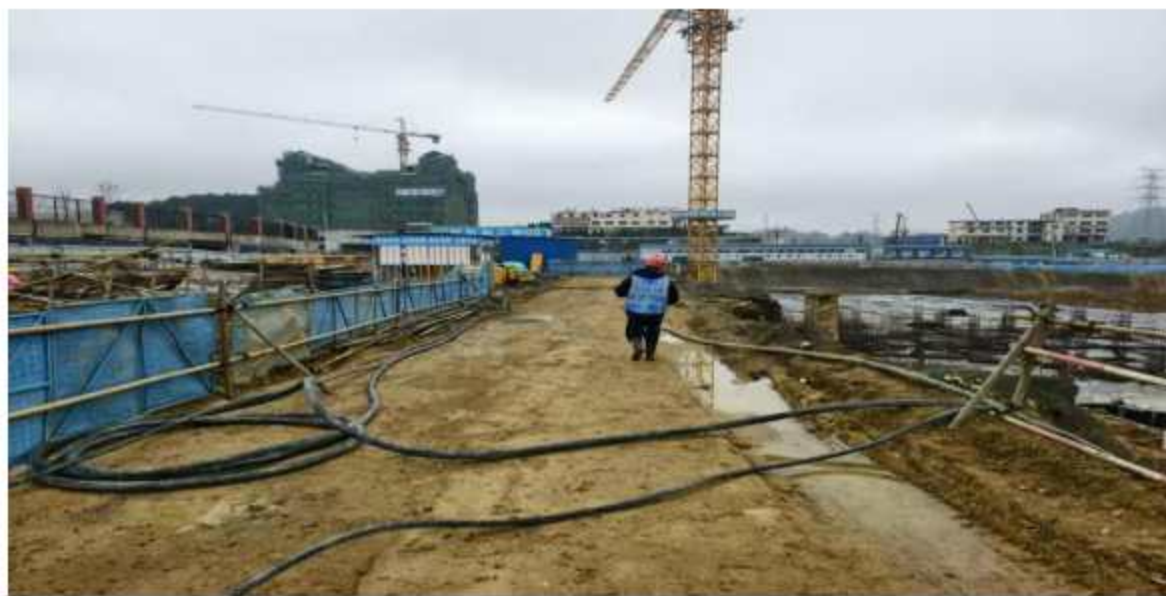
该施工现场位于项目工地北侧边坡坡脚，坡体高度6米、长度90米，坡体顶部见长期车辆通行轨迹，为日常1#、2#楼材料运输车辆前期通行导致；前期已对边坡斜面进行混凝土喷锚，近期坡体下方存在多处因地基施工进行的“削脚”现象，并破坏喷锚混凝土层。

图 2 事故现场上方路面图
