# 上饶铅山江西温盛农业发展有限公司“4·19” 较大中毒窒息事故调查报告

上饶市政府事故调查组

2025 年 9 月

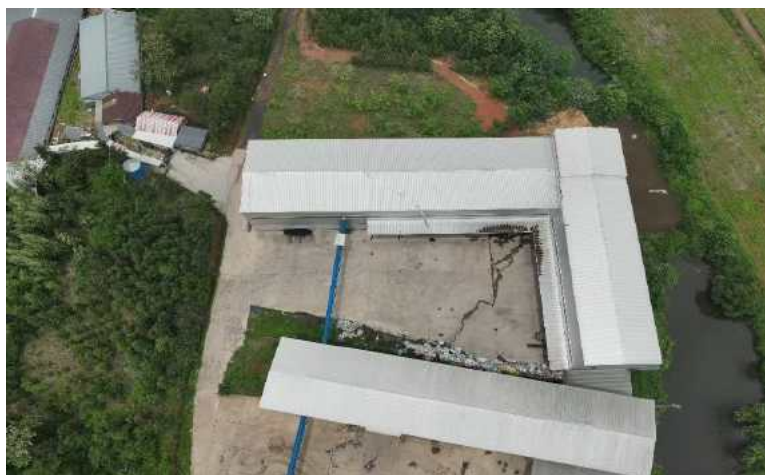
图1 事故厂房

事故发生车间位于厂区烘干车间内。该车间呈“L”形，由东西厂区和南北厂区构成，东西厂区长70米，宽20米，大门朝南。南北厂区长40米，宽18米，大门朝西。事故发生在烘干车间的南北厂区。

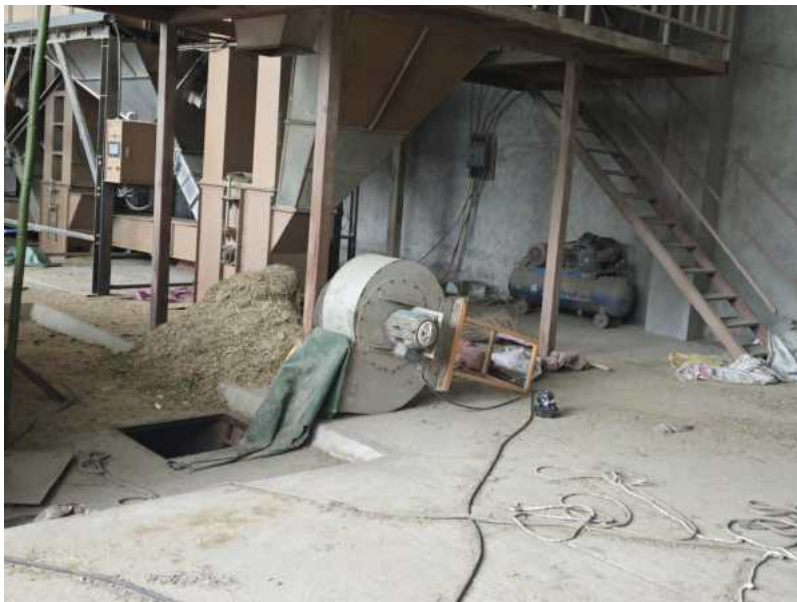
图 3 斗提机基坑入口处

烘干机基坑东侧部分表面由封闭钢铁板覆盖，东侧边沿钢铁板上开有一个  $0.7\text{m} \times 0.63\text{m}$  的洞口，洞口西侧 0.5 米处有一方形盖板，与该洞契合。

1. 温盛农业公司安全生产主体责任不落实，安全生产责任制不健全；未开展有限空间作业专题安全培训，致使员工不能在事故发生时采取科学有效的应急处理措施；有限空间风险辨识管控不到位，未在有限空间出入口等醒目位置设置明显的安全警示标志。

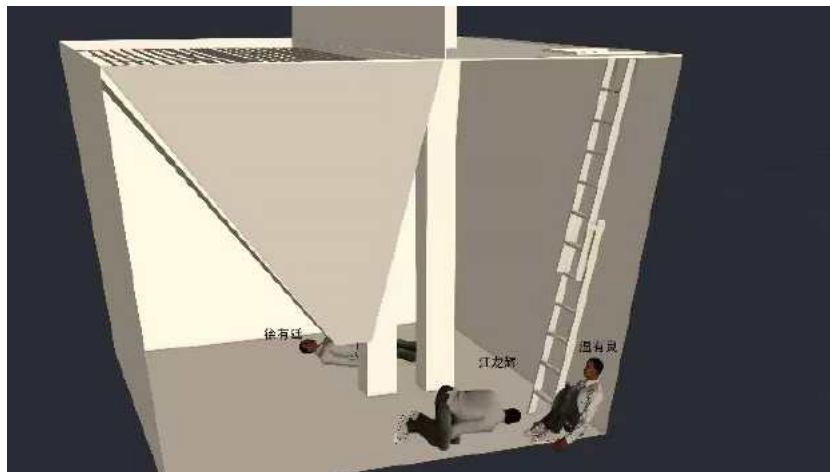
图 4 事故发生地点

事故发生地点位于斗提机基坑内部。斗提机基坑地下面积为 $3.73\text{m} \times 3.48\text{m}$ ，斗提机基坑底部距厂区地面 $3.8\text{m}$ 。三人被困位置及状态分别是：温某良位于铁质斜梯的东北侧，坐在斗提机基坑地面上，背斜靠墙壁。江某辉位于楼梯西南方向约 $0.5$ 米处，跪趴在斗提机基坑地面上。徐某廷位于铁质斜梯西南方向约 $1$ 米处，面部朝上平躺在斗提机基坑地面上。被困三人均未佩戴任何个人保护用品。江某辉的手机在斗提机基坑入口处，徐某廷的手机在斗提机基坑内部，事故现场没有其他物品。

2. **检测鉴定情况：**由于烘干机基坑底部地面残留部分稻谷存在霉变、发酵、腐烂等情况，且现场空间有限，长期处于密

闭状态，有利于二氧化碳及其他有毒有害气体的富集。同时对死者温某良、徐某廷、江某辉的尸表检验，三名死者窒息征象明显，口鼻部、颈部均未见机械性损伤，气道通畅；双手未见控制性痕迹及抵抗伤，除徐某廷体表部分擦伤外，其他均未见致死性机械性损伤。

综上分析推断，事故直接原因是徐某廷不慎误入斗提机基坑后缺氧窒息死亡，江某辉和温某良缺乏安全意识，先后进入基坑盲目施救，并因缺氧窒息死亡，导致事故伤亡扩大。
