**浔阳区江西楚道钢结构工程有限公司“10·8”  
一般高处坠落事故  
调 查 报 告**

江西楚道钢结构工程有限公司“10·8”  
一般高处坠落事故调查组  
2025 年 12 月

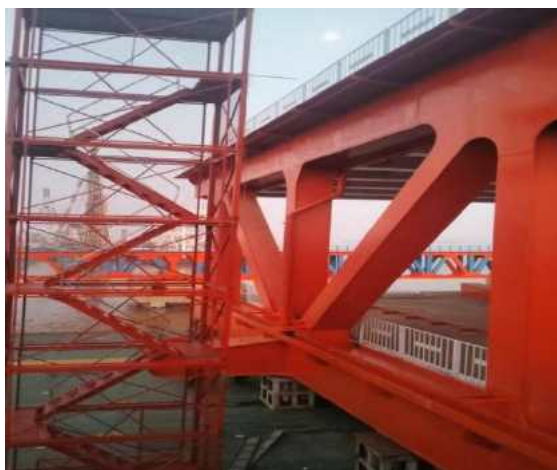
（图 1）

事故发生于浔阳区船管处锚地“交发长兴号”平仓船上，事发之前，中铁九桥公司搭建了梯笼（通过梯笼上到钢梁上面进行作业），江西楚道公司负责梯笼连接钢梁上面的踏板固定工作，死者晋富春在钢梁上面完成吊装作业返回途中，在踏板上面连同踏板坠落到船面上，踏板平台距离船面约 12m（见图 1、图 2）。

事故直接原因是作业人员晋富春在完成钢梁大件的吊装及拆钩作业后，在经由踏板返回途中，因踏板的连接端（位于钢梁与梯笼之间）未采取铁丝固定等可靠措施，且在作业人员反复行走影响下发生松动。晋富春经过时踏板失稳，导致其连同踏板一起坠落至“交发长兴号”船面，造成
