# 顺昌建西“9·27”一般道路交通事故 调查报告

顺昌县人民政府事故调查组

2025 年 11 月

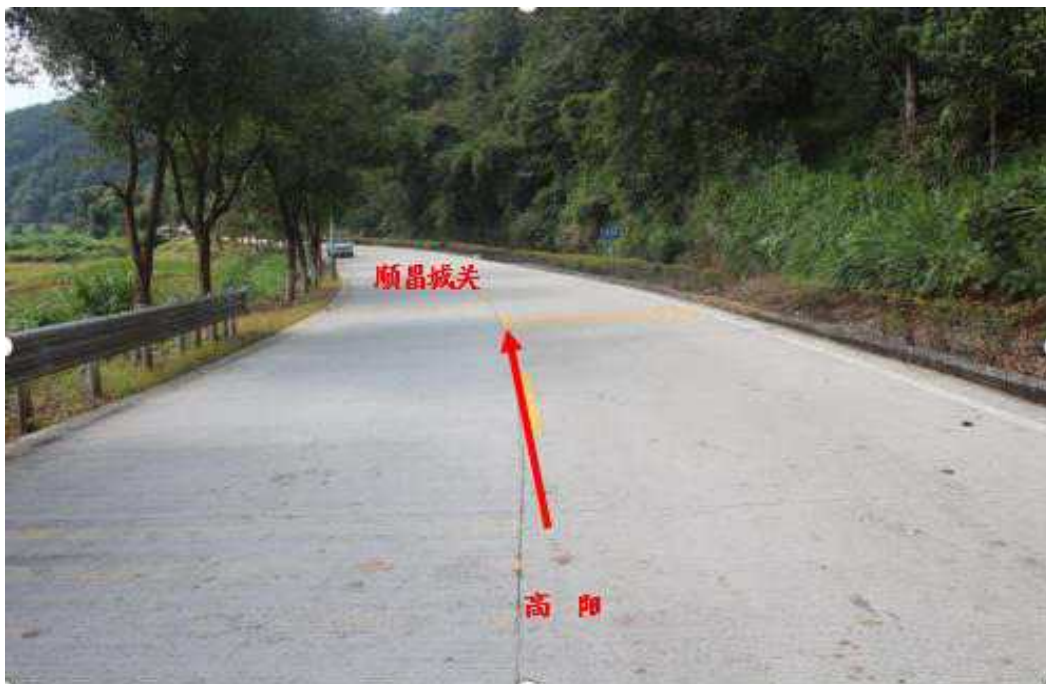
事故现场位于国道528线458公里0米路段（顺昌县建西镇安下村路段），呈南北走向，南往顺昌县城关方向，北往顺昌县高阳乡方向，东面为农田，西面为山体。道路为双向两车道，路宽8.07米。道路东西两侧均有路肩，宽0.35米。道路由南往南北为右转路段，弯道半径100.25米，水泥干燥路面，道路中心施划黄色单虚线。经顺昌县交通管理大队核查：顺昌县国道528线458公里0米路段（顺昌县建西镇安下村路段），近三年无亡

图 2：事故现场高阳乡往顺昌城关方向照片
