福泉牛场赣州兵越环保科技有限公司  
“12·3”一般物体打击事故  
调查报告

福泉市人民政府事故调查组

2026 年 1 月

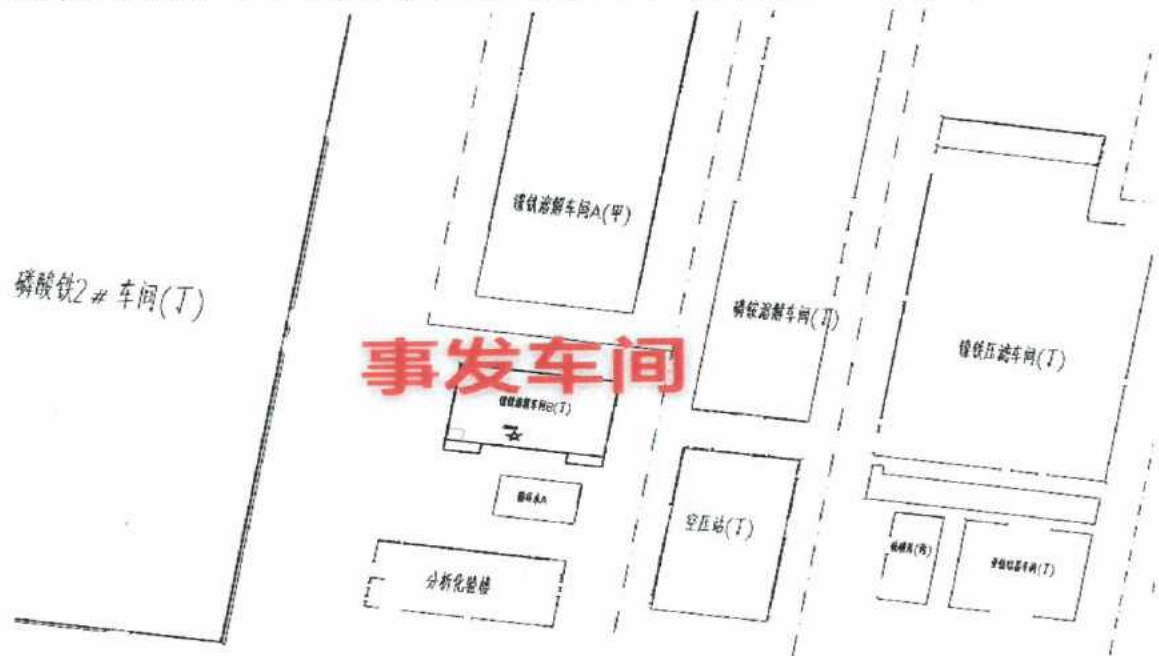
图：车间位置示意图

事故发生在福泉市牛场镇双龙工业区盛屯新能源材料（贵州）有限公司镍铁溶解 B 车间二浸滤液槽处，该车间位于锂电材料项目南部，车间总长度 33 米，宽度 21 米，本次设计安装 PPH 储槽及反应设备共 10 台，现场已停止施工，设置有警戒线，事故现场上方有 1 台行车，悬挂 1 条吊绳，东侧有 1 个已加工完成

的罐体，1个待安装的罐体底座，未发现安全警示标志。地面有3块矩形 PPH 板，其中较小的两块有断裂痕迹，以及塑料口袋和建筑砖块若干，死者被压位置位于厂房西侧 PPH 板下。

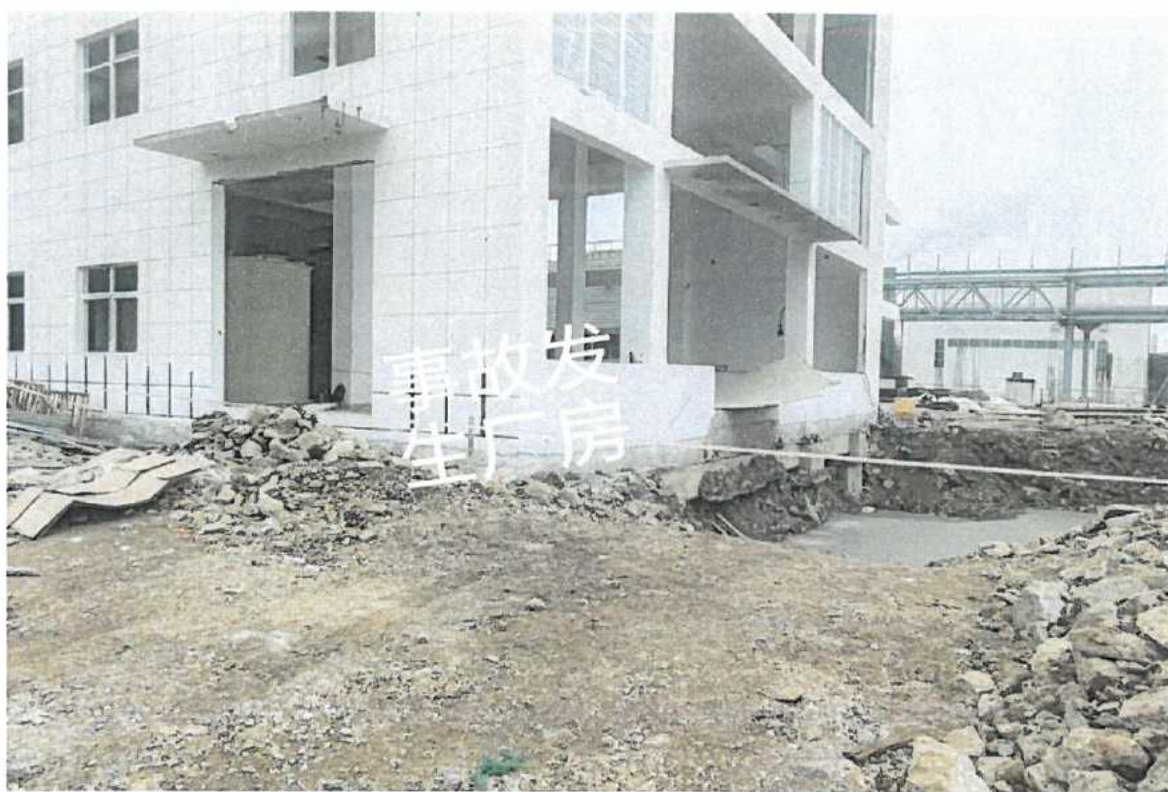
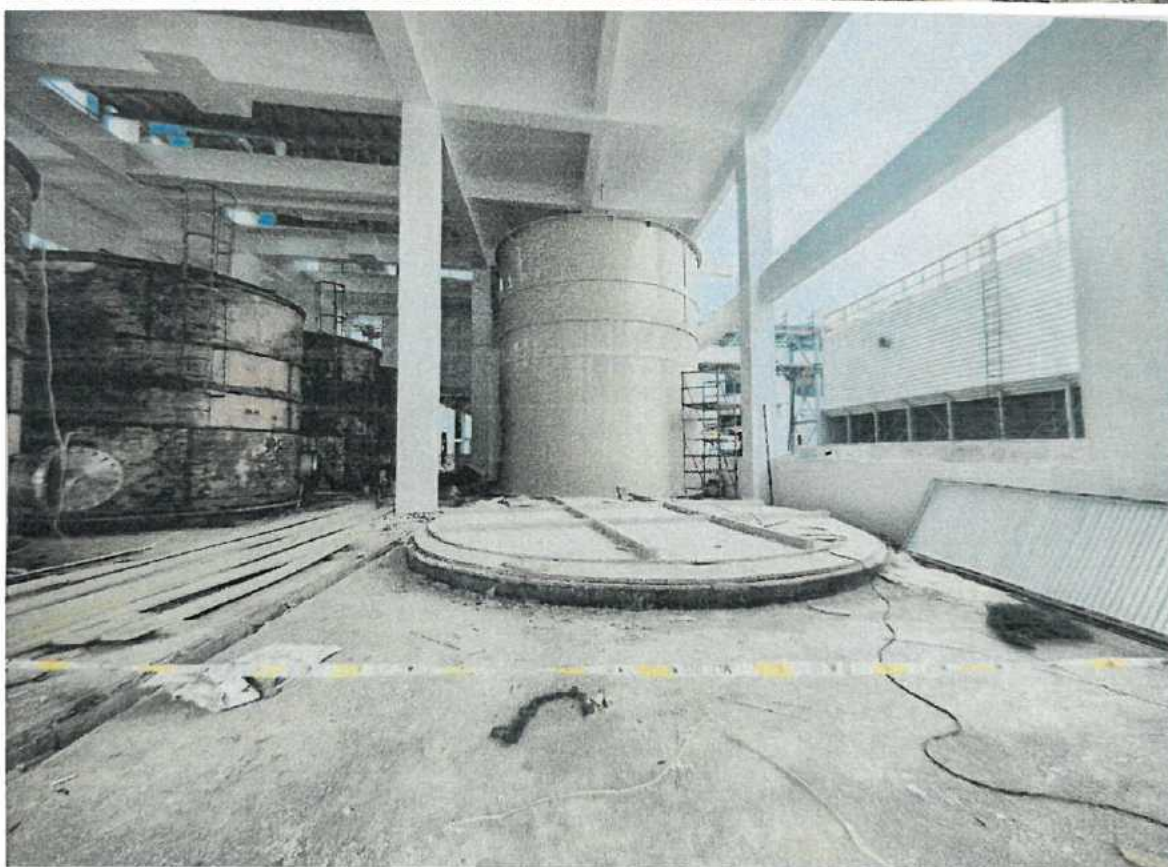
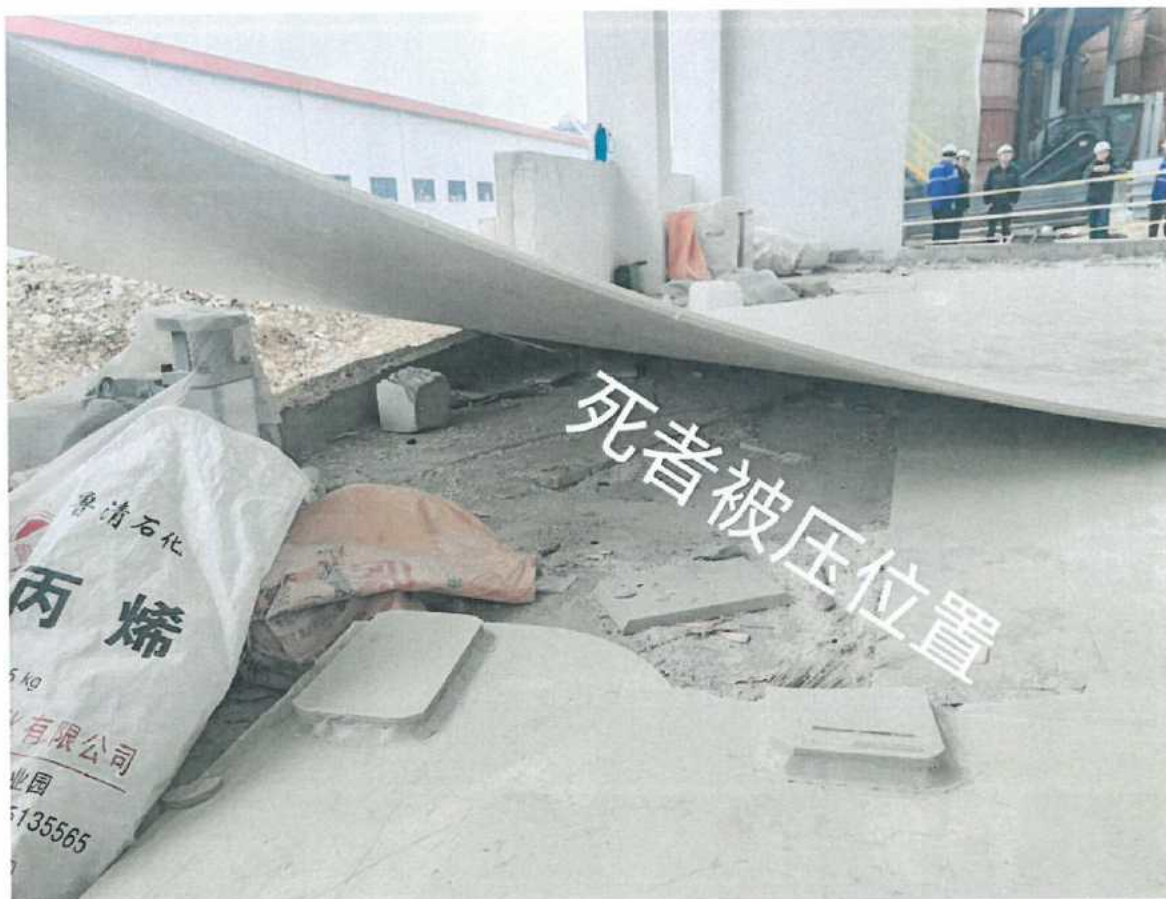
一是违规变更施工工艺。赣州兵越环保科技有限公司工人罗某明指挥工人安装二浸滤液槽过程中擅自更改 PPH 板吊装方案工艺(原方案是将两根吊带从板材底部穿过并固定于吊带固定卡处)，将一根吊带未固定直接施工，在吊运过程中局部应力过度集中，导致 PPH 板断裂；二是作业人员安全意识淡薄，在吊装作业过程中，进入吊装作业危险区域，PPH 板断裂时未及时撤离危险区域。
