# 铅山陈坊铅山县蓝翔矿业有限公司蓝翔铅锌矿 “12·8”一般高处坠落事故调查报告

铅山县政府事故调查组

2026 年 2 月 9 日

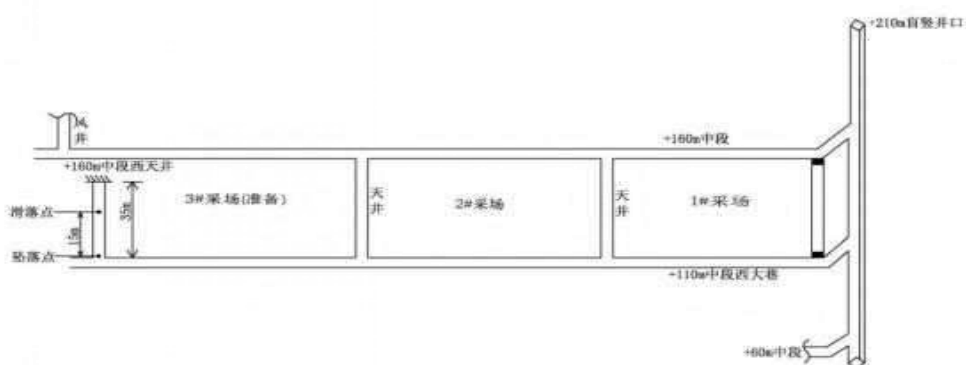
铅山县蓝翔矿业有限公司蓝翔铅锌矿“12·8”一般高处坠落事故示意图

事故发生地点位于+110m 中段西大巷 3#准备采场西天井。该天井采用普通法掘进，为 3#准备采场的顺路天井，计划与 +160m 中段贯通形成系统，于 2025 年 10 月开始施工，天井倾角  $65^{\circ} \sim 75^{\circ}$ ，断面平均  $1.3\text{m} \times 1.5\text{m}$ ，已向上掘进 35m，距离 +160m 中段贯通还有 22m 左右，天井中间设有一道没有扶手的钢质人梯，梯长 30m 左右，梯宽 0.38m，台阶间距 0.37m，天井未设梯子扶手、梯子间和溜渣间，底部未设安全网。事故现场示意图如下：

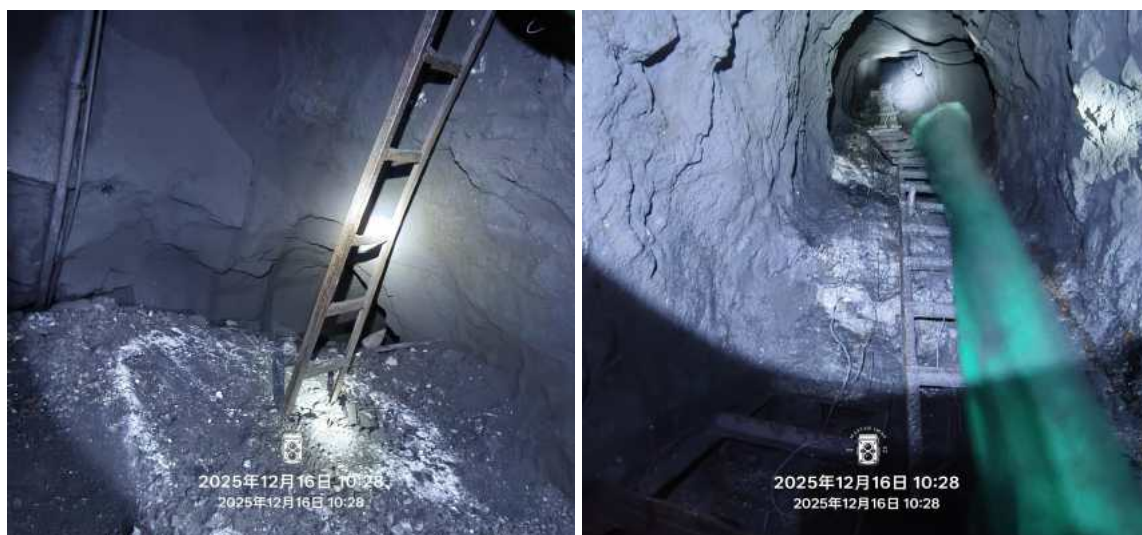
（2025 年 12 月 12 日勘察现场的梯子及安全现状）

通过现场勘察，该天井采用普通法凿岩爆破施工，周边岩石结构致密，稳固性较好，天井设有一道长 30m 左右的焊接钢质梯子，供上下行人，天井施工存在梯子底部未设置安全网，未按规定设置扶手和安全平台，局扇风筒紧靠梯子影响行人通行等违规行为（见下图）。

马某林安全意识淡薄，身上的安全带未挂扣在固定物上，出班下行人梯时身着雨衣雨裤，加之天井未设安全防护网且天井人梯湿滑（凿岩的防尘水及岩浆导致），不慎从约 15m 高的天井意外坠落至天井底部废石堆上，是造成这起事故发生的直接原因。

1.人行天井安全防护设施不符合规范要求。蓝翔铅锌矿 3# 准备采场西天井高 35m，梯子间和溜碴间未分开设置，且天井梯子未设置扶手，不符合《金属非金属矿山安全规程》6.2.6.1[1]的规定。

[1] 《金属非金属矿山安全规程》（GB 16423-2020）6.2.6.1 采用普通法掘进天井、溜井应遵守下列规定：……；掘进高度超过 7 m 时应有装备完好的梯子间和溜碴间等设施，梯子间和溜碴间用隔板隔开；上部有护棚的梯子可视为梯子间；……。

**2.全面落实安全责任，强化安全管理。**制定切实可行的单体施工组织设计和单项工程专项施工方案，及时对施工人员进行专项培训和技术交底，施工人员应了解岗位存在的安全风险和注意事项，严格落实安全技术措施和防护要求；严格按规定要求设置天井安全防护设施，天井施工时梯子间和溜渣间互相隔开，并按要求设置防坠落安全防护设施。

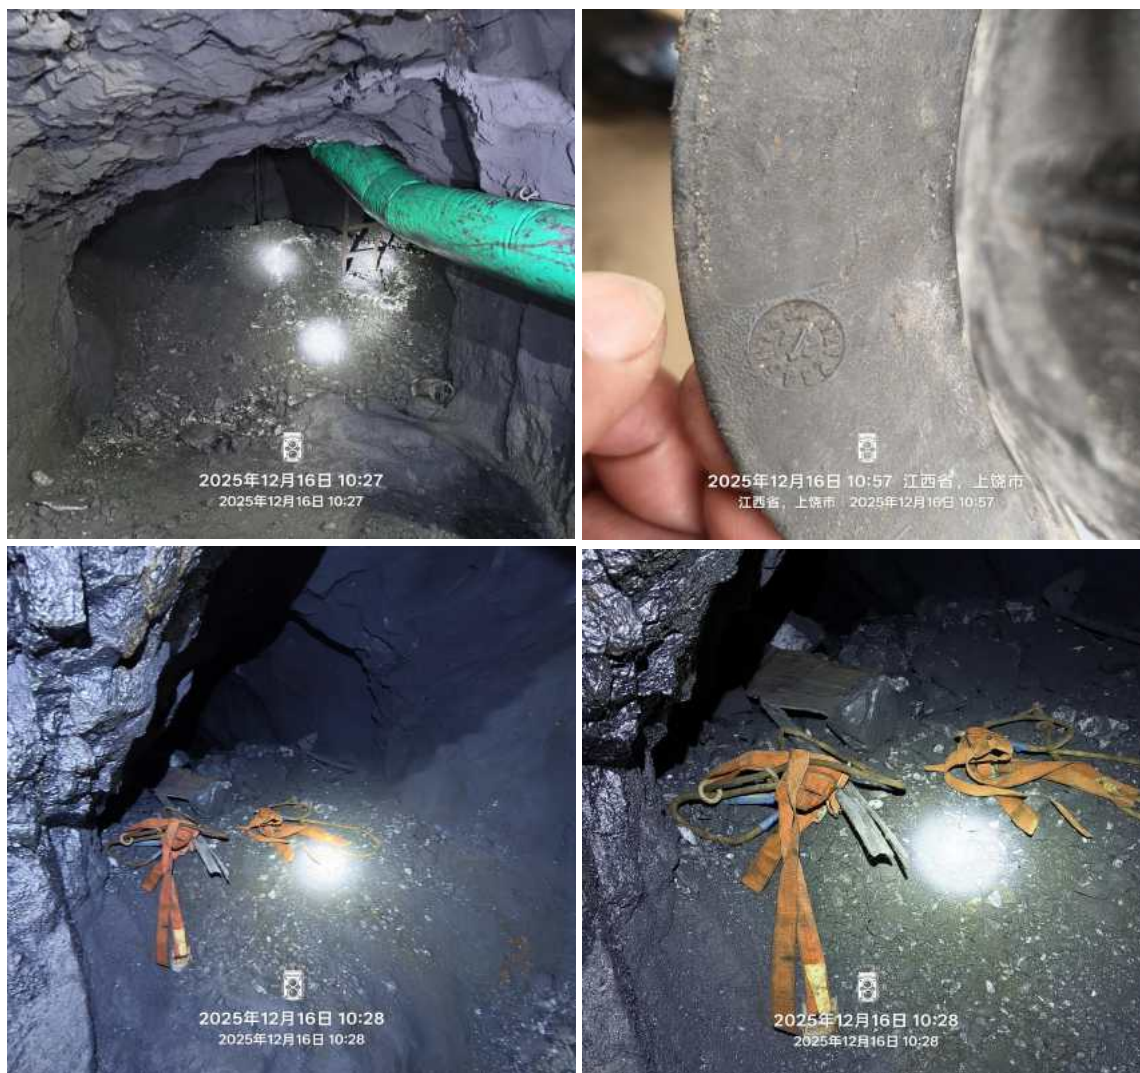
（2025年12月12日勘察现场的安全帽、安全带遗落点及现状）

经现场勘察，死者马某林的安全帽帽壳与帽衬分离，遗落在+110m中段3#准备采场西天井行人梯子底部下方约1.5m处（经查验，安全帽在有效期内）；安全带遗落在梯子东边巷道约1m处（无明显断裂痕迹）。（见下图）
