# 伊宁市第二十九中学排水项目“8·3”一般坍塌 事故调查报告

伊宁市人民政府事故调查组

2024 年 12 月

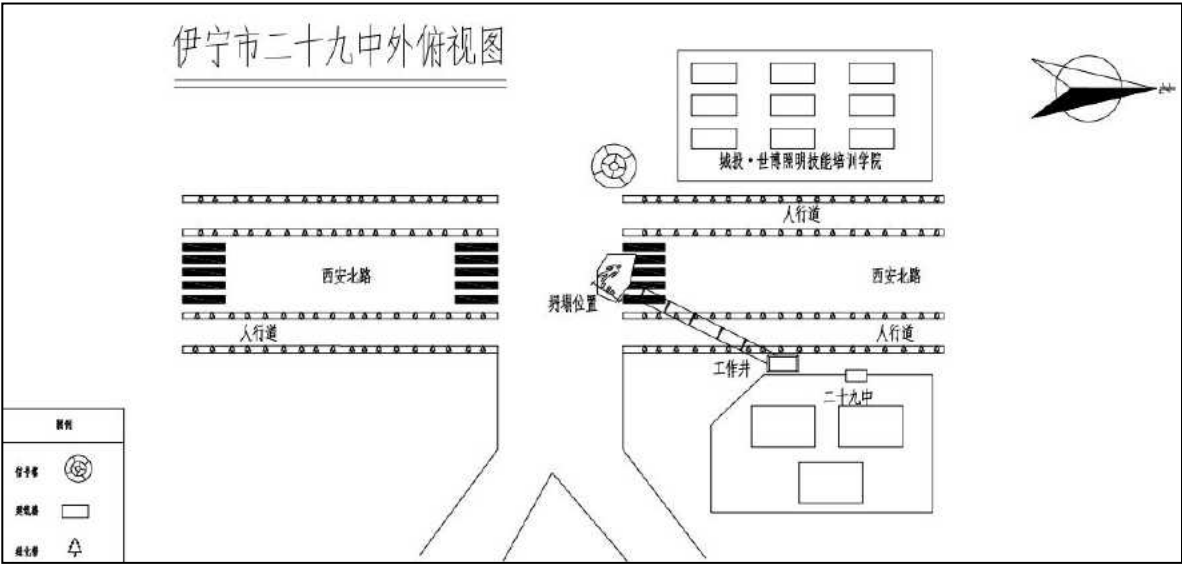
二十九中排水项目位于伊宁市重庆路街道西安北路、安心嘉园小区东南侧，排水管道由二十九中学西墙工作井与西安北路路中间的市政排水管网相连接，过路段采用人工顶管作业，排水管道总长 64 米，深度约 5 米，采用 DN800 水泥管，总造价 12.672 万元。

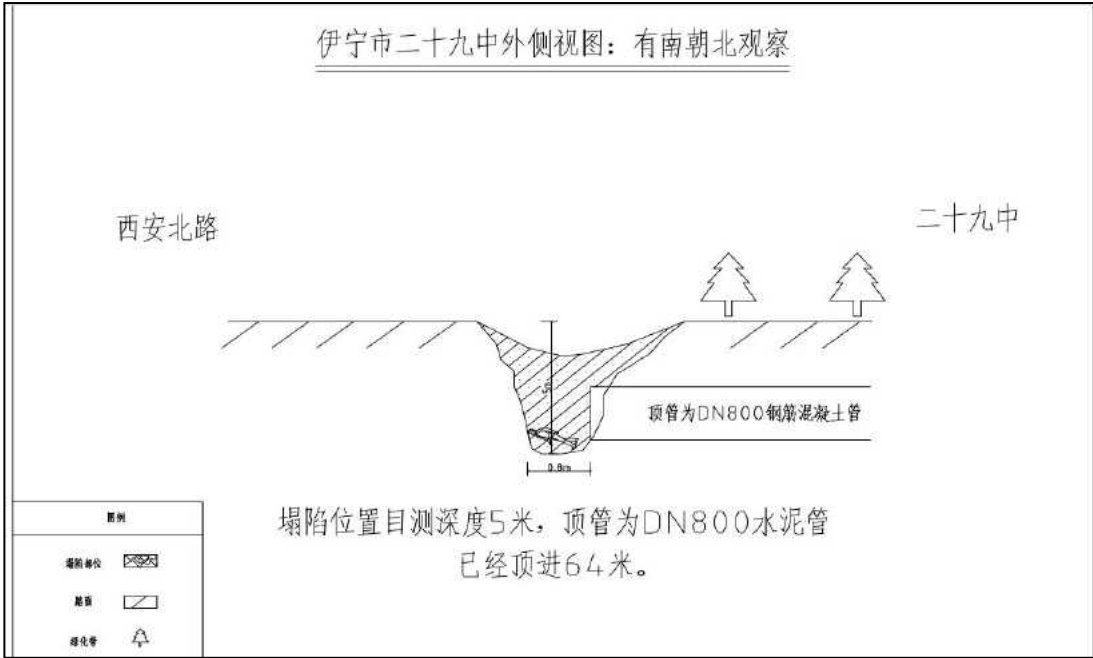
2024 年 8 月 3 日 16 时 30 分，钰奎鼎业公司工人杨\*\*趴在电板车上，通过 DN800 水泥管滑行至水泥管口，并进入水泥管口

前方已开挖的土坑（土坑离地面深约 5 米，洞内高约 1.45 米，长约 0.8 米，宽约 1 米），侧面靠着水泥管口坐在土坑内用铁锹铲运虚土时，杨\*\*后背处出现塌方被掩埋，工友马\*\*在洞口听到“呻吟”声后，立马意识到塌方了，于是趴在电板车上立即进入管道施救，见地下洞口外全是塌方土，看不到杨\*\*，马\*\*就用手刨土，刨了 5、6 分钟看见杨\*\*的背部时，这时杨\*\*前方塌方加大，马\*\*继续刨土 5 分钟看到杨\*\*的头部，然后想尽办法把杨\*\*上半身拖至管道内约 0.4 米，发现他头部鼻孔已出血，这时挖开的地方又出现塌方无法施救后，拖不动了。于是马\*\*从管道内回到地面拨打 110 报警、120 呼救，并通知钰奎鼎业公司法人郭\*\*组织救援。

1. 工人违章作业：一是工人杨\*\*违章冒险作业，人工顶管作业时，杨\*\*擅自将身体置于水泥管口外，违反操作规程；二是杨\*\*进行顶管内超挖作业，导致土方坍塌并造成事故。

2. 钰奎鼎业公司违章指挥：一是顶管作业未对西安北路顶管作业区全路幅封闭，受地面车辆动荷载影响，造成土方坍塌；二是未编制顶管专项施工方案、未对作业人员进行岗前培训和安全技术交底，违章指挥作业人员进行顶管施工作业；三是施工现场未配备现场监护人员；四是施工现场未设置安全警示标识。

**3.钰奎鼎业公司、遇见疆来商贸公司：**要深刻吸取事故教训，完善公司安全体系建设、编制公司安全生产管理制度，依法依规取得管道施工许可等资质、安全生产许可证，杜绝违规接揽工程，制定操作规程，配备专职安全监管人员，认真落实企业安全生产主体责任，强化从业人员安全教育培训，提升从业人员的安全意识，督促从业人员严格遵守公司的安全生产规章制度和操作规程，严格执行公司相关安全管理规定，加强对作业现场日常巡查检查力度，采取有效措施及时消除事故隐患。对此次事故发生的原因、责任进行深入剖析，针对事故暴露出的问题，举一反三，在生产经营过程中应当严格落实《中华人民共和国安全生产法》《新疆维吾尔自治区安全生产条例》等法律法规要求，建立健全并落实安全生产责任制和规章制度，加强分包单位资质审查和安全管理。

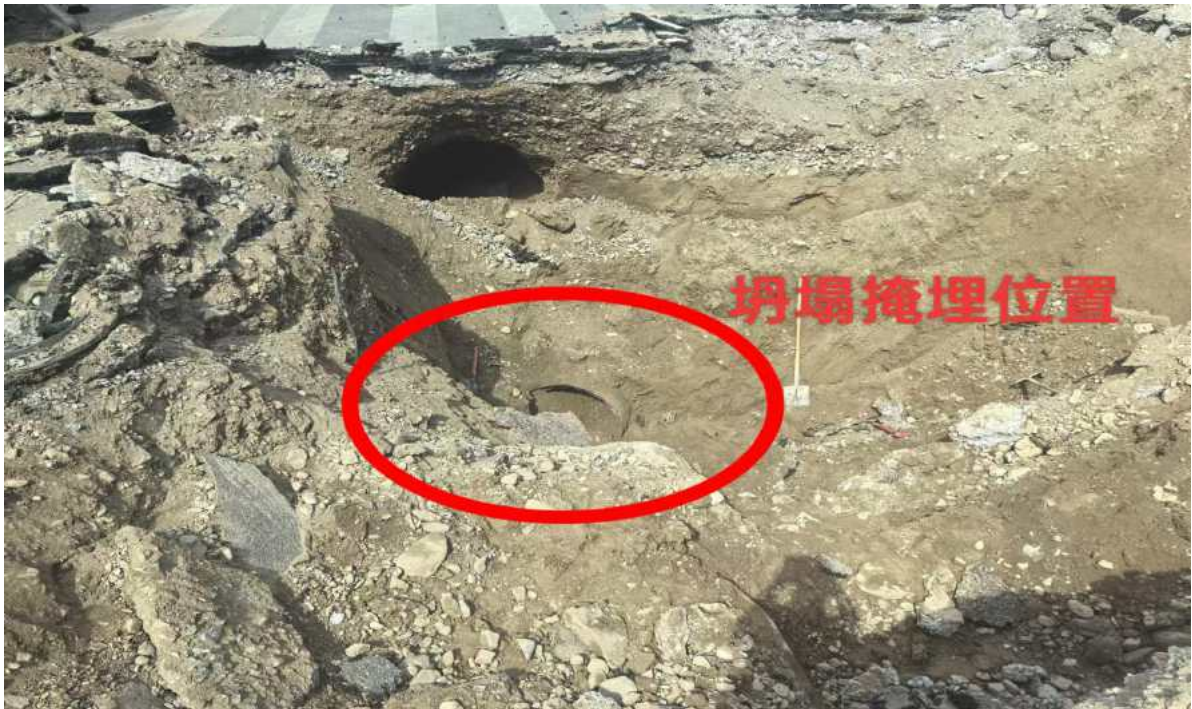
公安局、边合区应急管理局工作人员根据现场勘验，初步认定为有限空间作业坍塌致死事故。
