湖南 [ ] 项目管理有限公司双峰县 [ ]  
[ ] 鲤鱼塘 [ ] 工程及配套  
基础设施建设项目（一期）“11·27”  
一般物体打击事故调查报告

湖南 [ ] 项目管理有限公司双峰县 [ ] 鲤鱼塘  
[ ] 工程及配套基础设施建设项目（一期）

“11·27”一般物体打击事故联合调查组

2026年1月27日

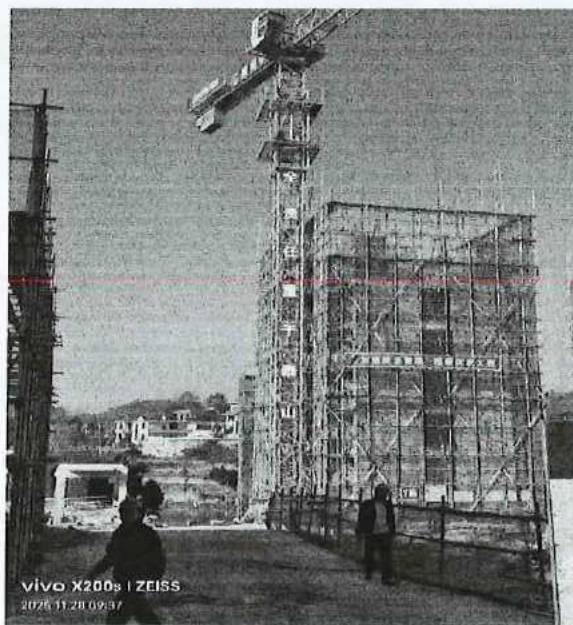
图二 涉事7#楼栋及3#塔吊

涉事楼栋为 7# 栋，设计层数为 9 层，建筑面积 1694.42m<sup>2</sup>，结构类型为装配式叠合板现浇剪力墙结构。事故发生时，该楼栋正在进行 7 层外架搭设作业（附图二）。

术有限公司；安装日期：2025年9月6日；检测日期：2025年9月7日。2025年12月16日由双峰县住房和城乡建设局颁发了《建筑起重机械使用登记证书》（编号：431321T（2025）0000032）。经查，2025年11月19日至事故发生时，该塔吊因未办理使用登记手续，处于查封状态，事发时，正在对7#栋7层外架扣件料盆进行起吊作业（附图二）。

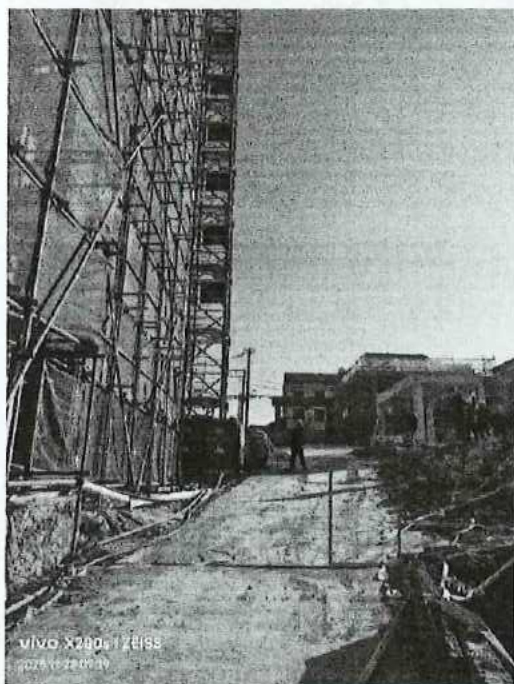
图三 事发时货车停放位置

入项目危大工程施工现场捡拾废旧模板。货车司机曾 将车辆摆放在 7#栋朝向消防水池方向的通道上（附图三），由曾 和喻姓男子在地面收集废旧模板递给在车上码堆的陈 。9 时 15 分许，因 7#栋 7 层脚手架扣件不足，正在进行脚手架搭设作业的王 在脚手架操作平台联系 3#塔吊司机王 起吊空料盆，准备吊一盆扣件上来继续作业，由于空料盆两根挂索只挂了一根到塔吊的挂钩上，致使空料盆处于倾斜失衡不稳定状态，在起吊上升过程中，料盆的一个吊耳挂住与涉事内立杆（附图四）（长约 5.5 米，重约 19.5 公斤）相连的大横杆，涉事内立杆（附图五）因外力被迫从与下端相连立杆的接头扣中

1. “11·27”事故涉事脚手架立杆为 7#楼栋第七层内立杆，距地高度约 21 米，陈 [ ] 等人收集废旧模板的位置距该立杆位置的水平距离约 2 米，处于涉事内立杆的坠落半径之内，违反了《建筑施工高处作业安全技术规范》（JGJ80-2016）第 7.1.1 条“交叉作业时，下层作业位置应处于上层作业的坠落半径之外....”的规定。作业人员陈 [ ] 安全意识淡薄，违规进入起重机作业半径及交叉作业区域，是导致事故发生的直接原因之一。

3.严格作业现场人员准入与区域管理：施工现场必须实行封闭式管理，设立门卫制度，对所有进场人员进行实名登记和安全教育。严禁与施工无关的人员（如废旧物资回收人员、访客等）擅自进入施工区域。对存在高处坠落、物体打击等风险的作业区域，必须设置明显的安全警示标志，并划定警戒区域，

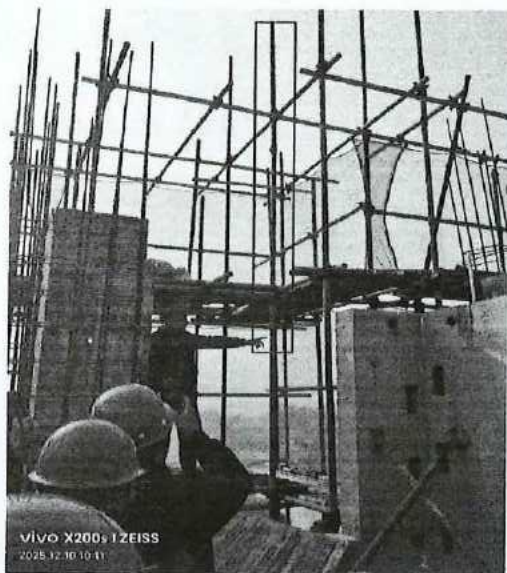
图四 事发时脚手架立杆位置

拔出而失去稳定，遂向 7# 栋墙体外朝消水池方向倾倒下坠，涉事立杆落地回弹后砸向正在车上进行废旧模板码堆的陈 [ ]，致使陈 [ ] 头部受伤倒在货车车厢尾部。

不安全情况时，司机在起吊物品前应和管理人员商量”和《建筑施工塔式起重机安装、使用、拆卸安全技术规程》（JGJ196-2010）第4.0.12条关于“物件起吊时应绑扎牢固”的规定；三是在其起重作业前未按规定示意警示，且在指挥信号不清楚时仍然起吊，违反了《建筑施工塔式起重机安装、使用、拆卸安全技术规程》（JGJ196-2010）第4.0.4条“塔式起重机回转、变幅、行走、起吊动作前应示意警示。起吊时应统一指挥，明确指挥信号；当指挥信号不清楚时，不得起吊”的规定。王[ ]的系列严重违规操作是导致事故发生的直接原因之二。

1.事故项目工地3#塔吊起重作业半径范围内未设置安全防护棚或警戒隔离区，使得3#塔吊起重作业不具备完善的安全生产条件，是本次事故发生的重要间接原因。事故发生时，涉事楼栋7#栋已建设到第7层，湖南[ ]建设有限公司没有按规范要求在地面安全通道上方及时搭设安全防护棚，违反了《建筑施工高处作业安全技术规范》（JGJ80-2016）第7.1.2条“交叉作业时，坠落半径内应设置安全防护棚或安全防护网等安全隔离措施.....”和第7.1.3条“处于起重机臂架回转范围内的通道，应设置安全防护棚”的规定。

2.落实高处作业和交叉作业安全防护：施工单位必须根据工程进度，严格按照《建筑施工高处作业安全技术规范》（JGJ80）等标准，及时、规范地搭设安全通道、安全防护棚、水平安全网（首层网、层间网、随层网）等防护设施。在人员进出、材料运输频繁的区域及存在垂直交叉作业的下方，必须设置可靠的硬质隔离防护棚，确保防护有效。防护设施的搭设与验收必须与施工进度同步。
