# 浏阳经开区湖南某某智能科技股份有限公司长沙分公司“4·11”一般物体打击事故调查报告

2025年4月11日16时41分许，位于浏阳经开区的湖南某某智能科技股份有限公司长沙分公司抛丸车间内发生一起物体打击安全生产事故，造成1人死亡、1人受伤，直接经济损失约190万元。

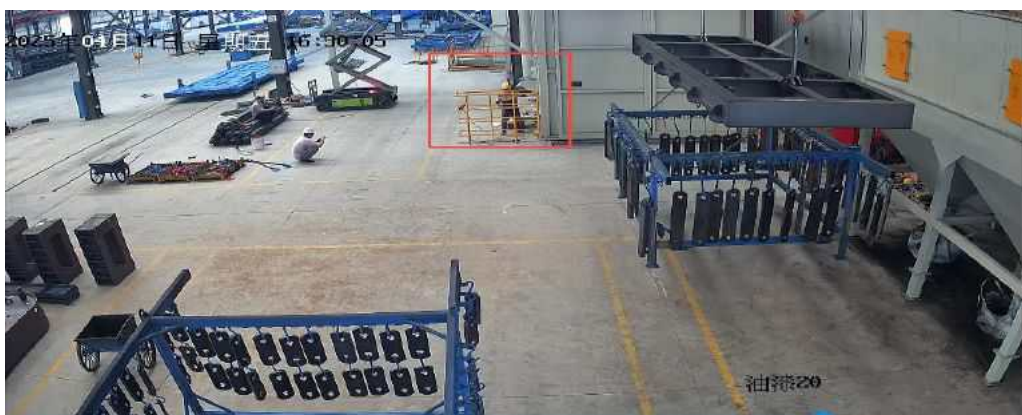
图 2（16 时 38 分，余\*得按动大门旁的第一个控制盒按钮，使行车上的吊架纵移）

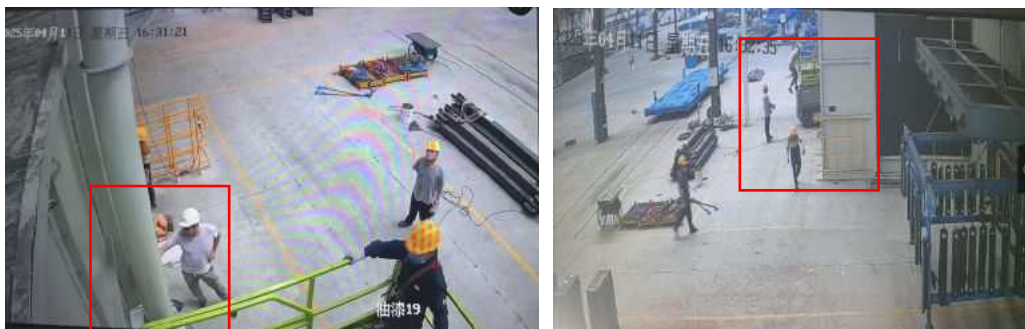
图 3、4（16 时 40 分，用于滑触线调试及滑触线支架加焊的升降车位于抛丸悬挂输送线（外线）区域，因吊架影响升降车上升，韩\*磊按动抛丸悬挂输送线手动控制按钮，移动吊架，随后爬上升降车，随后升降车缓慢上升）

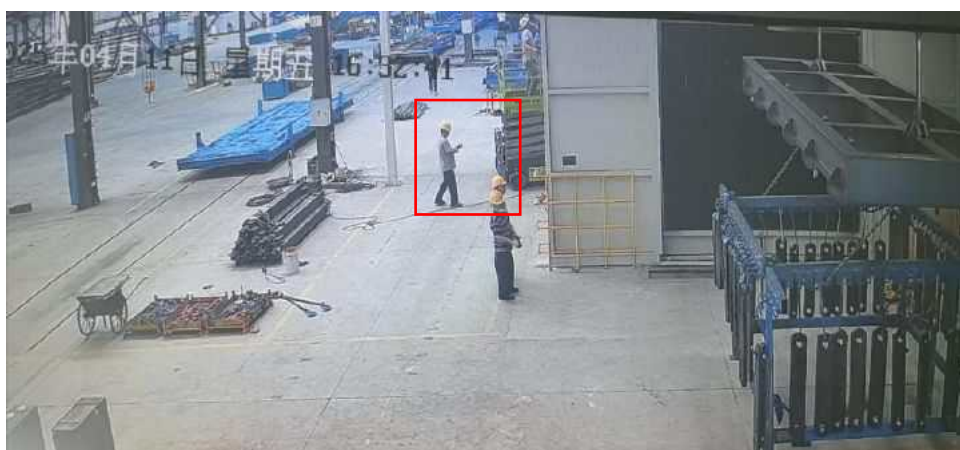
图 5（16 时 41 分 12 秒，事故伤者山东某某公司调试工程师王\*涵从抛丸线出口大门栏杆走向抛丸线上件区）

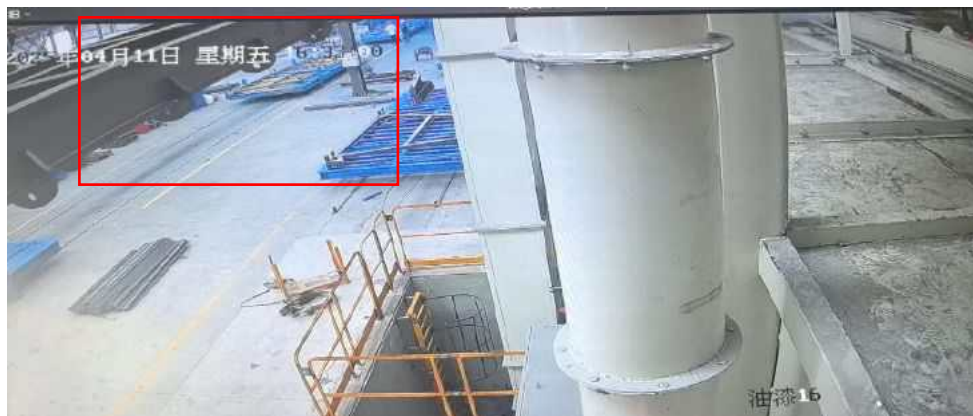
图 6[16 时 41 分 39 秒，上件区前两个吊架突然开始向前处（上件区行车方向）移动（视频显示吊架吊耳移动位置）]

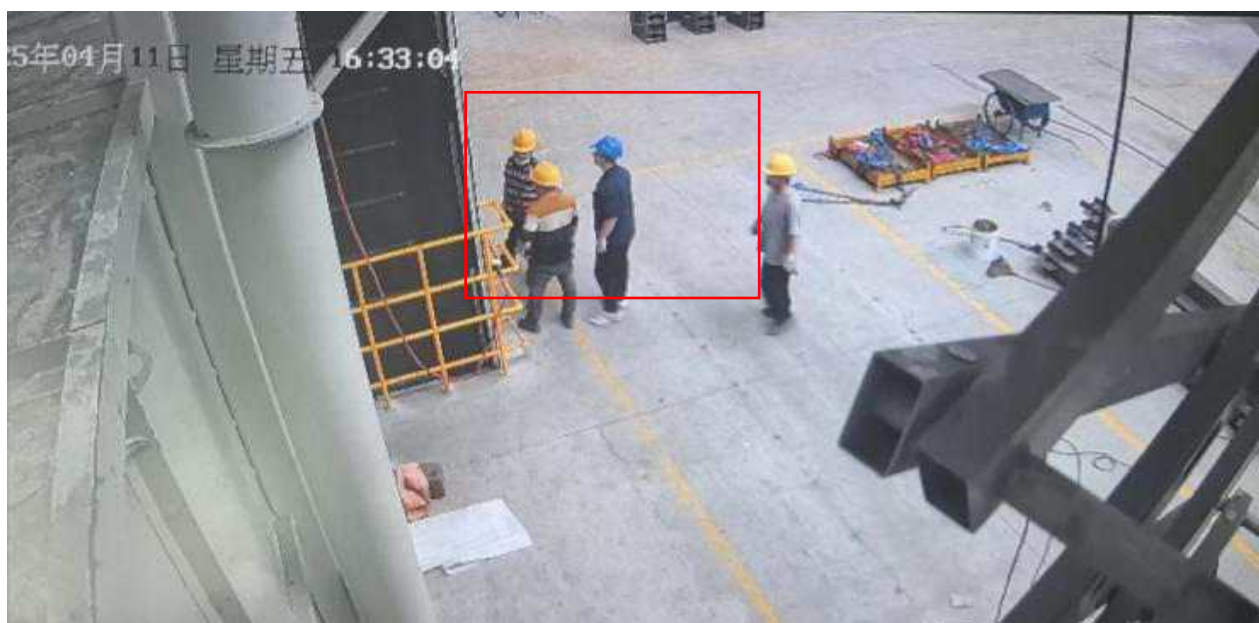
图 7（16 时 41 分 40 秒，王\*涵、余\*得、王\*宏、王塞站在抛丸悬挂输送线（外线）吊架影响区域内，谈论吊架挂件等问题）

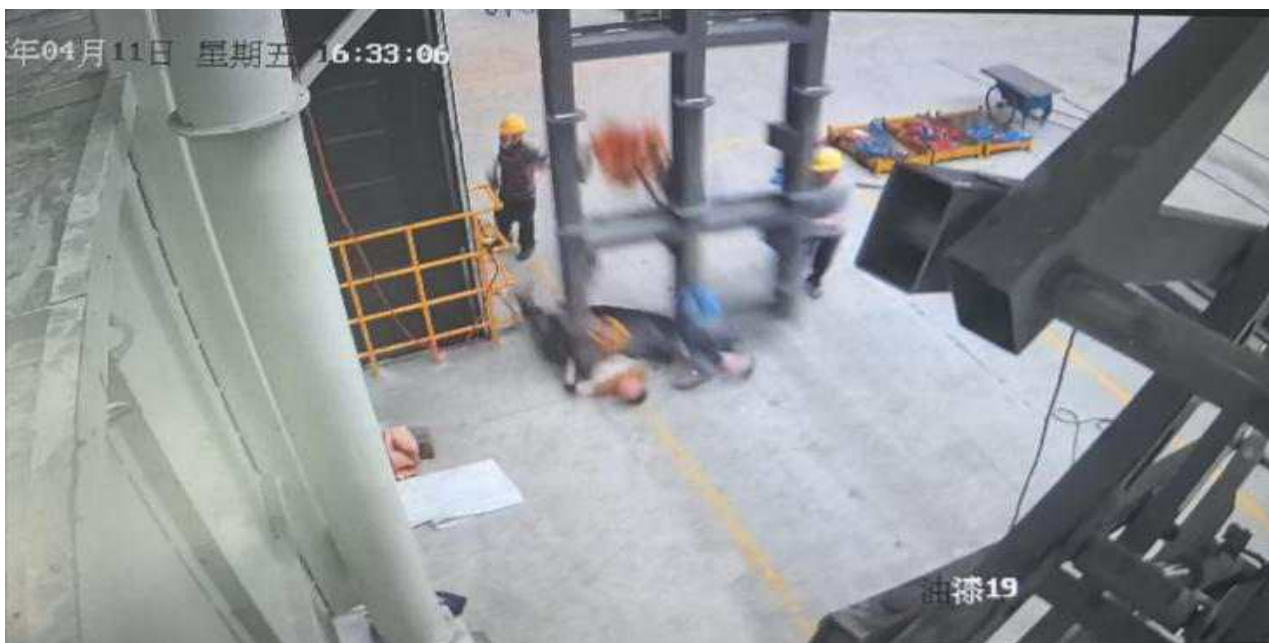
图 8（16 时 41 分 44 秒，抛丸悬挂输送线上的电动葫芦行至轨道端部坠落，导致电动葫芦悬挂的吊架坠落，砸压到站在吊架影响区域内的王\*涵、余\*得）

某某智能长沙分公司抛丸车间的抛丸悬挂输送线与平移行车连接处的轨道末端处未设置可靠的防止电动葫芦掉落的限位安全装置，发生悬挂输送机上的电动葫芦行至轨道末端时掉落，导致悬挂的吊架掉落砸压到违规站在吊架下方的人员。

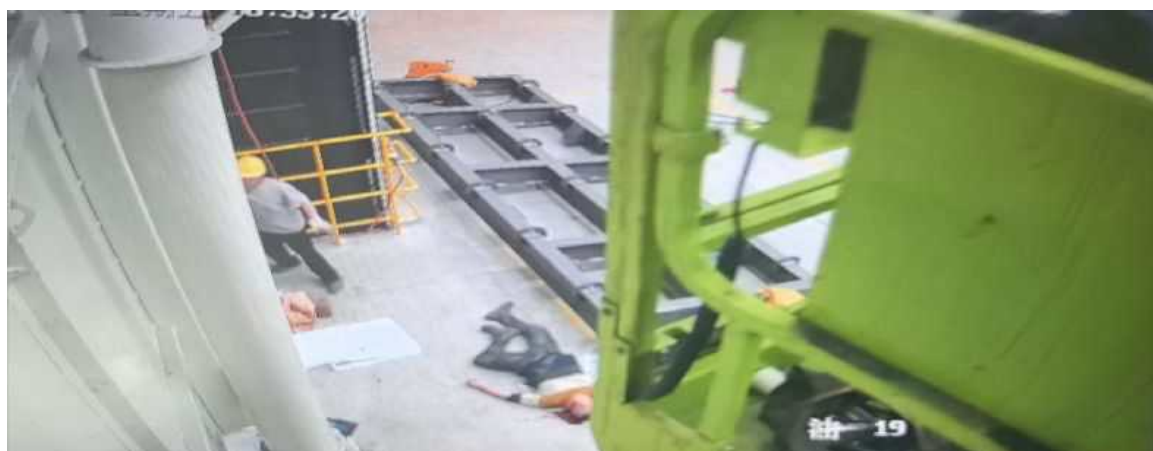
图 9（16 时 41 分 54 秒，升降车上韩\*磊喊关电源；王塞回应并去按第 1 个控制盒的急停开关；第二个吊架因断电停止移动）

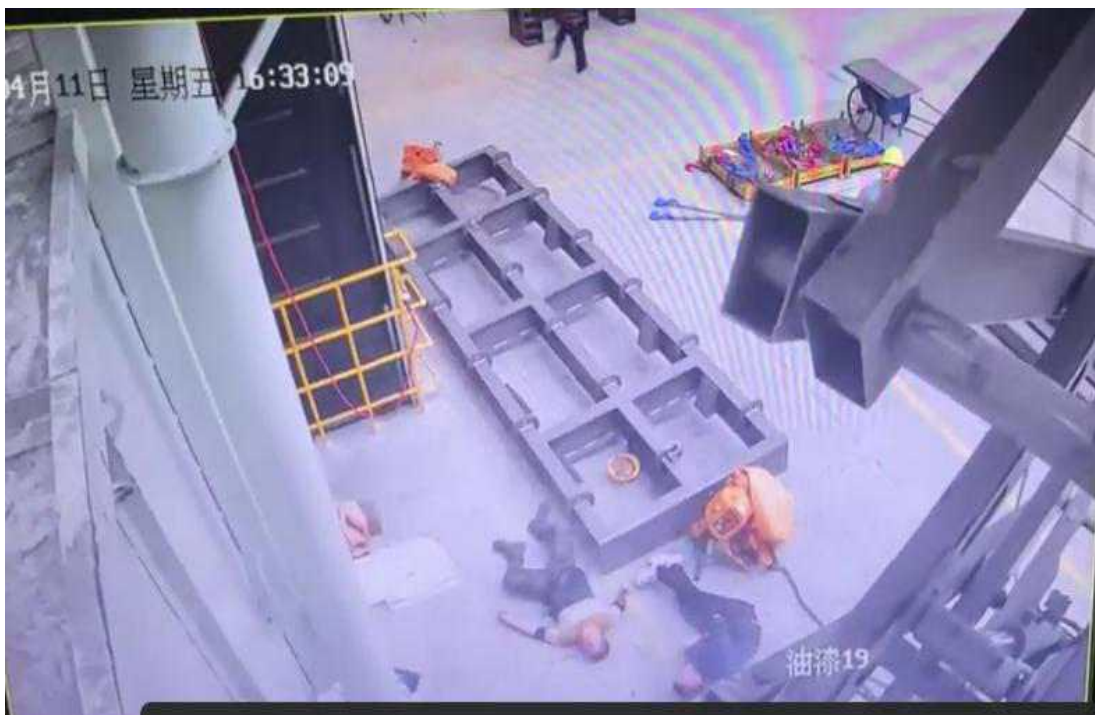
试及滑触线支架加焊过程中，发现抛丸悬挂输送线吊架影响升降车上升，因信息传递不及时、沟通协调不畅，在未经山东某某公司调试工程师等负责人同意的情况下，手动启动抛丸输送外线按钮，使抛丸输送外线的电动葫芦未停在感应器区域内，因等待区感应器信号被复位，设备一直处于自动工作状态，当抛丸设备再次启动时，抛丸悬挂输送线与平移行车连接处的轨道末端处未设置可靠的机械限位安全装置，无法有效、可靠的阻止电动葫芦掉落，导致电动葫芦悬挂的吊架掉落砸压到站在吊架影响区域的余\*得、王\*涵。

图 10 吊架掉落现场

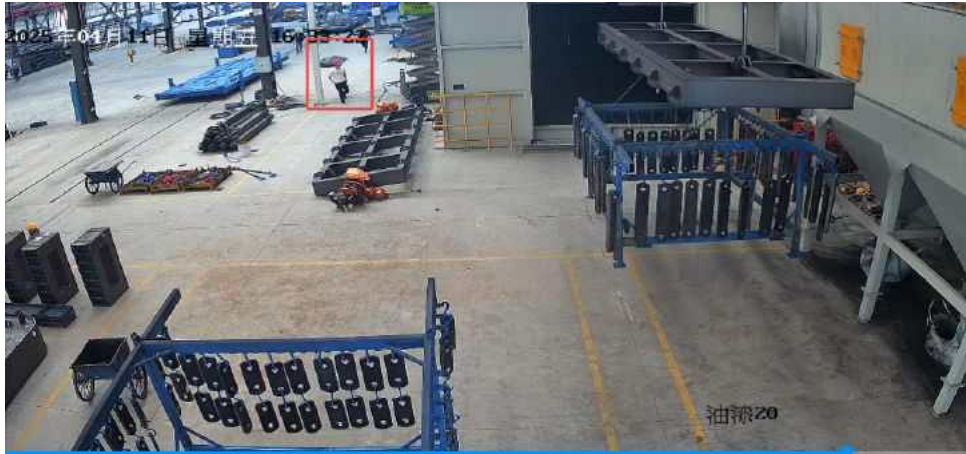
图 12 （16 时 46 分 45 秒，某某智能长沙分公司游\*到达事故现场）

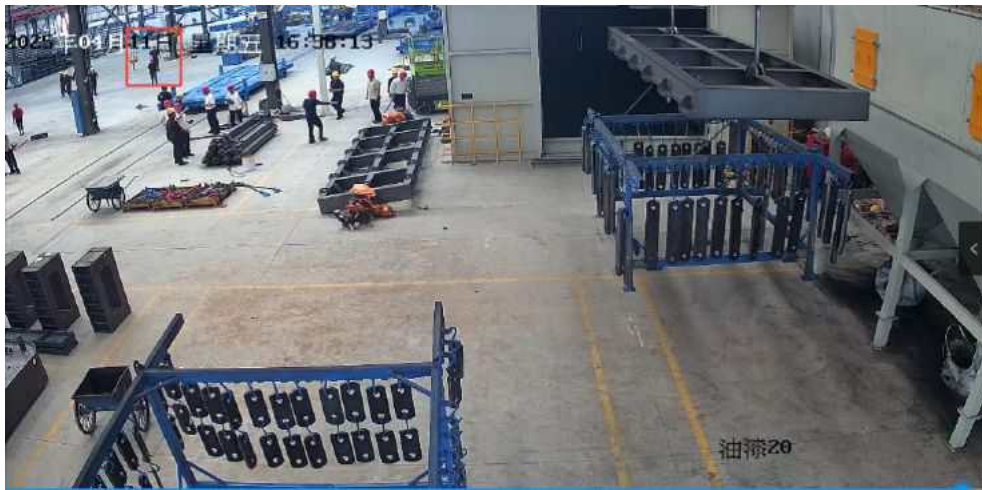
图 13 （16 时 49 分 05 秒，某某智能长沙分公司主要负责人李\*平到达事故现场）

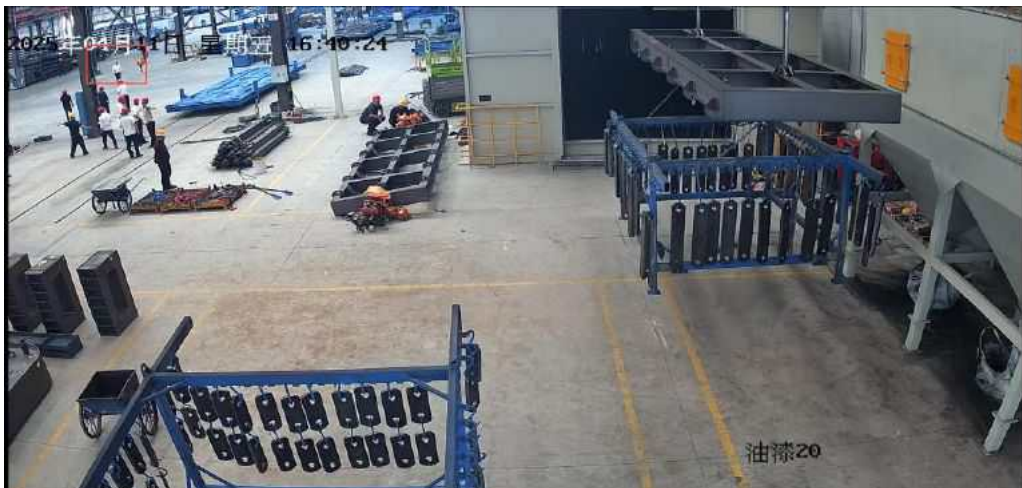
图 14 （17 时 05 分 20 秒，医务人员赶到现场，余\*得经医务人员现场抢救无效被宣布死亡）

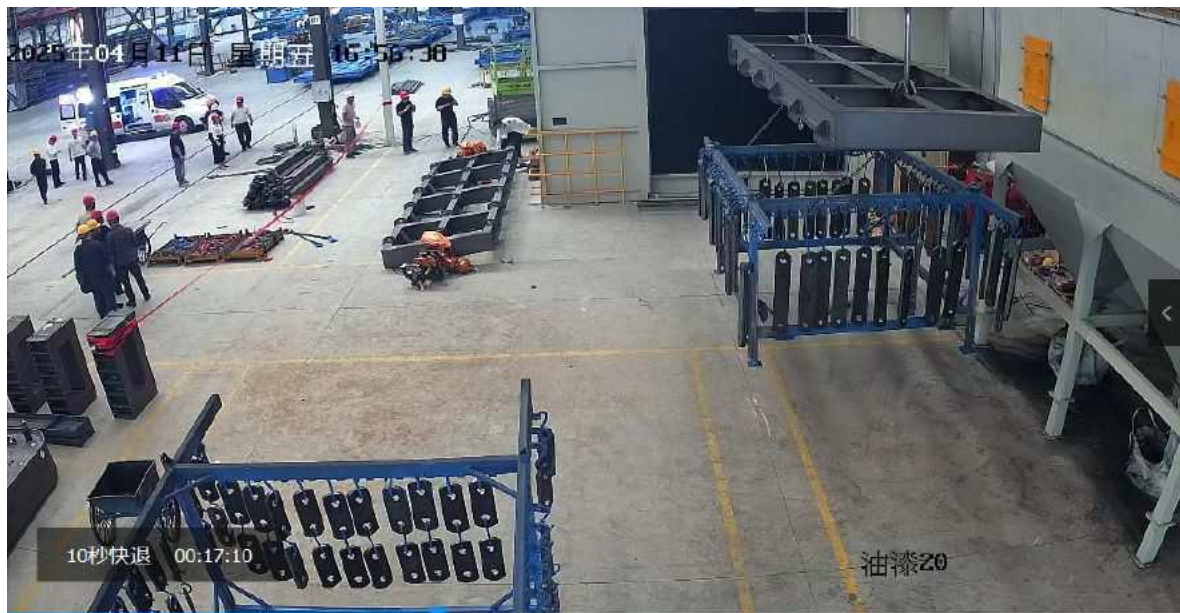
图 15（17 时 14 分 36 秒，第一辆 120 救护车送伤者王\*涵去医院救治）。
