九江浔阳华东建设安装有限公司“3·20”  
一般物体打击事故调查组  
2026 年 5 月

2026年3月20日7时53分许，位于九江石化产业园区内、九江检安石化工程有限公司露天预制场（滨江东路228号）发生一起物体打击事故，造成1人死亡。

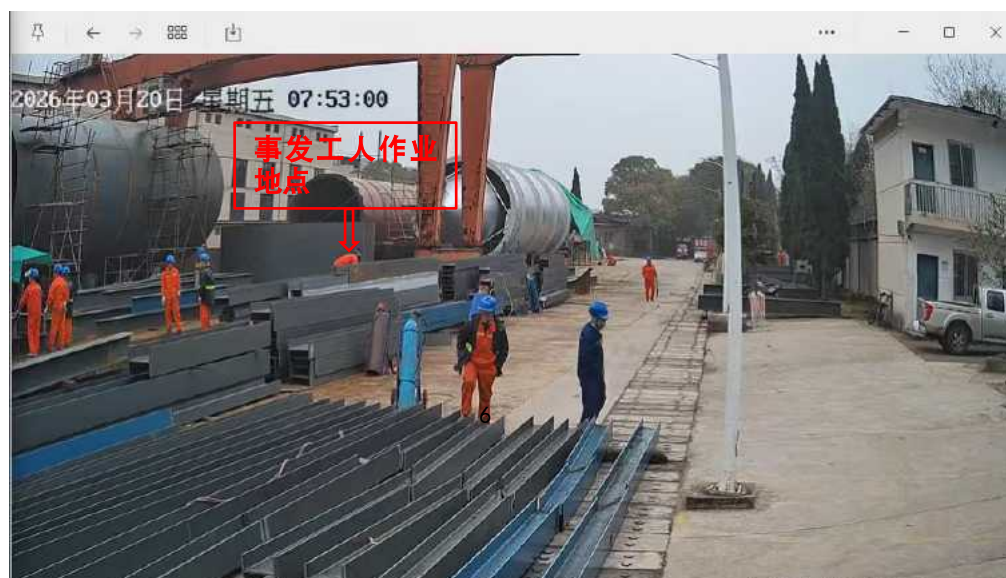
事故现场位于九江检安公司院内铆焊厂房南侧露天预制场，为华东建设公司基础平台制作施工区域。事发时作业人员正对型钢开展热切割下料作业，构件规格约8000mm×5000mm×460mm；现场构件码放偏高、摆放不规整、支撑固定不可靠，作业人员在型钢上实施切割作业，型钢被切断后瞬间失稳滑落，撞击作业人员头部致其死亡。

(图一作业现场以及事发工人所在位置图)

**7时53分许，工人王庆印在基础平台制作区域进行型钢热切割下料作业（经核查，该工人属持证上岗，证件合法有效），在型钢上操作过程中，型钢被完全切断瞬间失去稳定发生倾倒滑落，将其带倒并砸中头部，导致事故发生。**

**作业人员王庆印在进行型钢热切割下料作业过程中，自身安全风险防范意识不足，对构件切割失稳、倾倒滑落风险认识不够；施工现场型钢构件码放不稳固、支撑固定不可靠，未对切割构件采取可靠的防倾倒安全技术措施，加之企业虽签订安全技术交底书，但未针对本次型钢切割施工作业编制详细操作规程，未向作业人员进行全面、具体、可操作的安全技术告知，导致型钢被切断后瞬时失稳倾倒滑落，撞击作业人员头部，是造成本起事故的直接原因。**

**（一）立即开展钢构件堆放专项整治，夯实现场安全基础。**相关企业要全面开展厂区钢构件堆放区拉网式排查，及时纠正不符合安全规定的堆放行为。严格按照分类、分规格、稳固堆放要求，对所有构件采取垫木、挡块、捆扎、支架固定等防滚动、防倾倒、防滑落措施，经验收合格后方可堆放。制定并公示不同规格、形状钢构件标准堆放图例，作为日常检查与管理的依据。

**（二）建立热切割作业安全确认与许可制度，严控作业风险。**相关企业要严格执行热切割作业安全确认管理要求，作业前必须由作业人员、班组长共同填写安全确认单，对构件稳定性、切割顺序、支撑加固、人员站位、周边环境逐项检查确认。针对大型或异形钢构件，提前制定专项切割方案，明确切割顺序与临时支撑措施，严防应力突变引发构件断裂、滑落。严禁在未完成安全确认、构件堆放不稳定的情况下开展切割作业。

警示带，配备明显警示标志。严格划定作业人员安全站位，严禁人员处于构件可能倾倒、滑落的危险范围，必要时设置防撞击、防倾倒保护装置或牵引绳。作业期间禁止非作业人员进入警戒区域，指挥及辅助人员须在安全位置开展观察与联络。

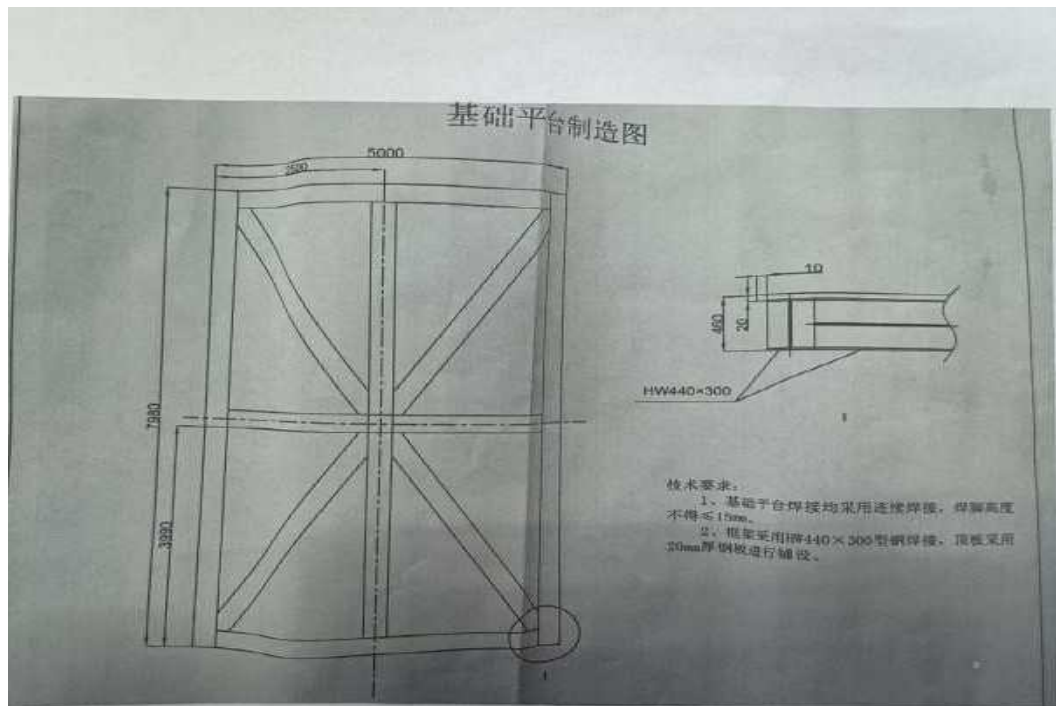
(图二事发基础平台制造图，尺寸 8000\*5000\*460)
