阳江江城某科技金属表面处理厂建设项目  
“9·19”一般高处坠落事故调查报告  
(公示版)

江城区人民政府事故调查组

2025 年 12 月 15 日

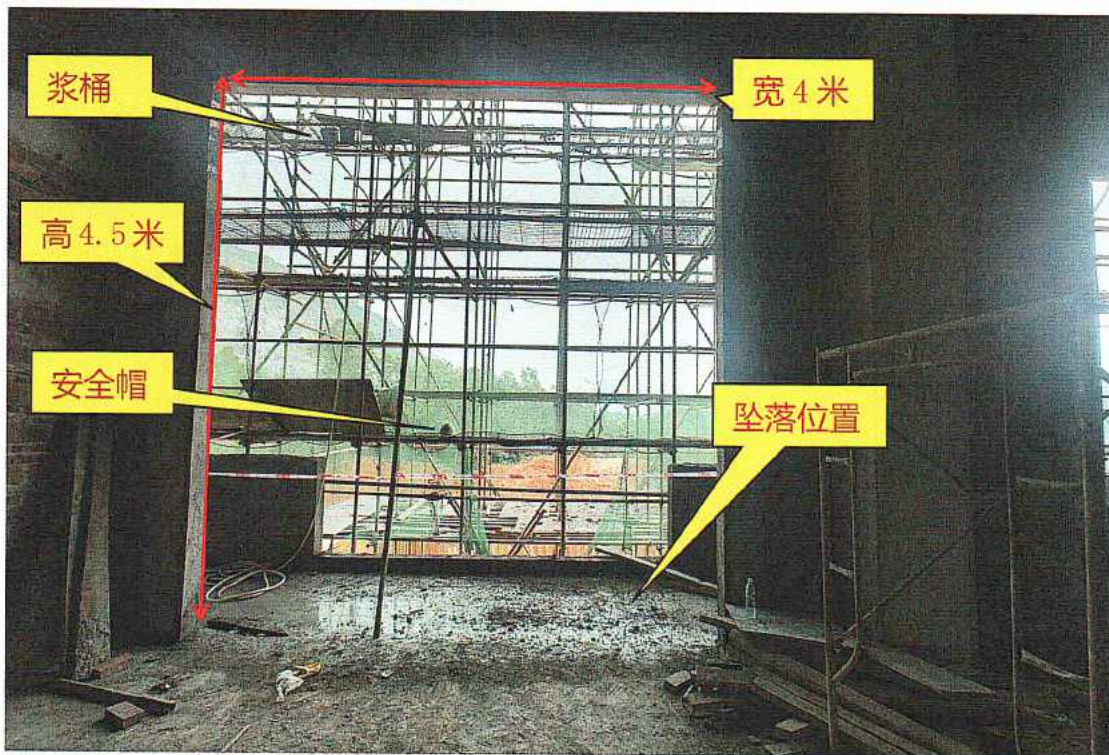
事故坠落位置位于某建设项目 1#楼（4-5 轴交 F 轴）二楼阳台的操作平台<sup>8</sup>。二楼高度约 7 米，阳台预留一个吊装口，高 4.5 米，宽 4 米。操作平台第一层高约 3.2 米，平铺约 10 米长左右脚手板，第二层距地面高约 5.2 米，未铺设脚手板。同等高度的外脚手架脚手板上放有浆桶等抹灰工具，脚手板上放置一顶白色的安全帽。操作平台未安装防护措施，如防护栏杆、安全网、上落梯。

图 1：二楼吊装口阳台情况

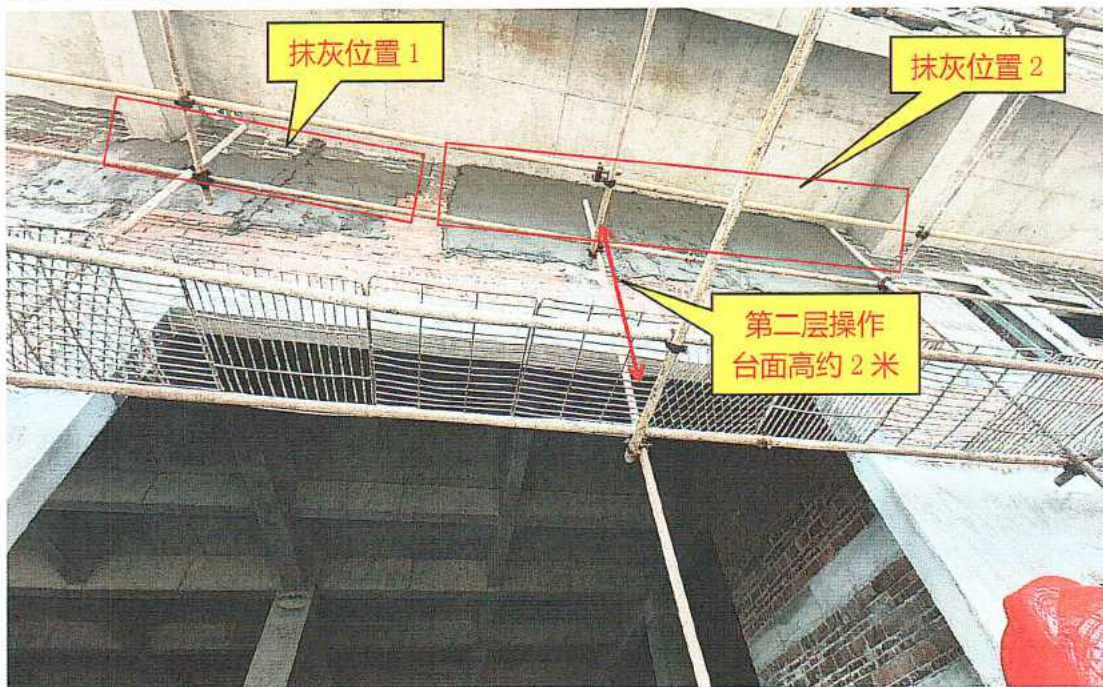
1#楼（4-5 轴交 F 轴）阳台吊装口上方门头处有一处崭新的抹灰水泥面，呈浅灰色，与旁边裸露的红砖墙形成明显对比，抹灰层表面略显粗糙，可见局部抹灰痕迹，尚有部分未抹平整。抹灰工人王某华坠落地点的阳台旁边有一把灰

图 2：吊装口上方门抹灰及作业平台安全防护情况

2025 年 9 月 19 日 17 时 50 分左右，王某华在 1#楼（4-5 轴交 F 轴）阳台吊装口操作平台坠落受伤死亡，因事发现场没有视频监控及目击证人等客观条件，事故调查组根据询问笔录、公安笔录及现场情况推断：室外抹灰一般应自上而下进行，从图 2 显示及其他工人陈述，事故当天下午王某华抹灰区域范围是在阳台吊装口门头上面“抹灰位置 1”和“抹灰位置 2”，抹灰位置距离地面 7 米高，王某华需要借助外脚手架横跨攀爬上到 5.2 米高且没有任何安全防护及上落梯的抹灰操作平台才能对上述区域进行抹灰作业，结合图 4 当时王某华坠落轨迹为操作平台与外脚手架之间，因此推断出未正确佩戴安全帽及系挂安全带的王某华，从 5.2 米高操作平台进行抹灰作业时身体失稳或横跨攀爬到外脚手架过程踩

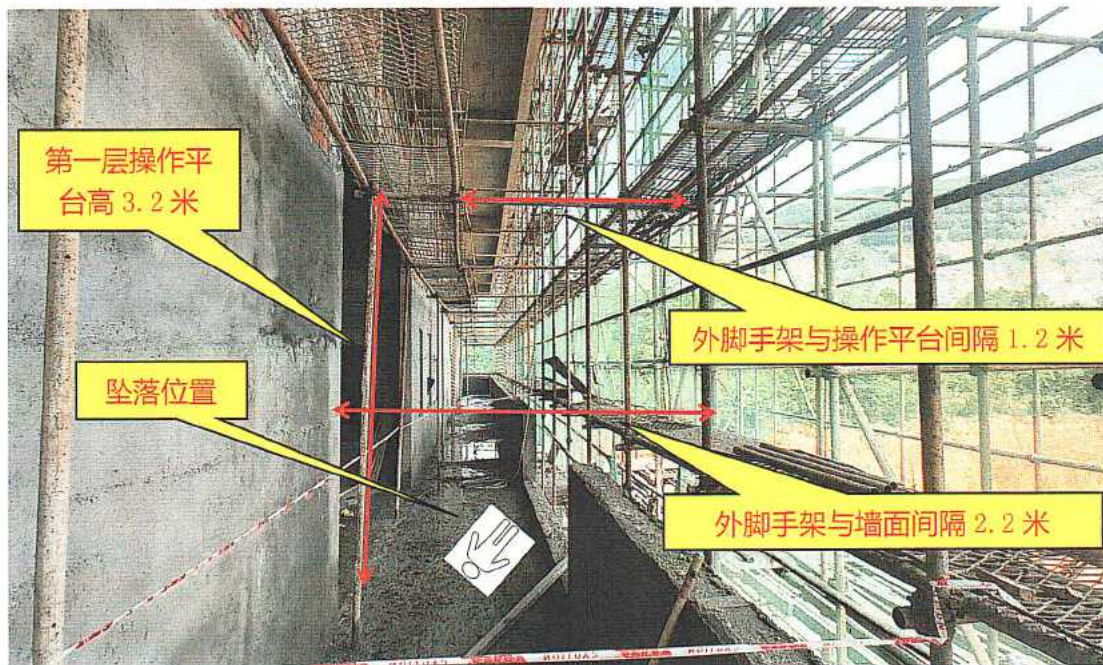
图 3：抹灰作业平台侧面情况

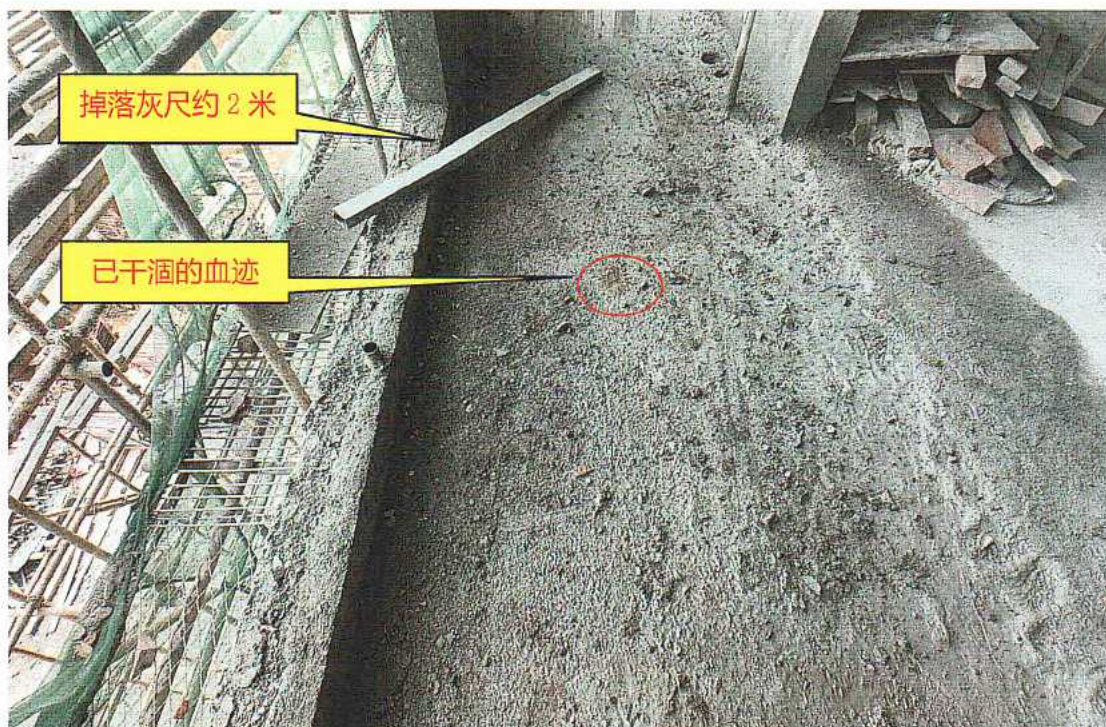
尺，长约2米。地面上可见明显掉下来的灰浆，还有一小处已干涸的血迹。

图 4：坠落位置地面情况

空不慎坠落，同时不排除王某华在 3.2 米高的操作平台坠落的可能性。
